Diagnóstico da Calçada	Qualidade do Serviço	
Endereço: Av. Cristovão Colombo, 313	63	C
Data do Registro: 02/11/2019 13:00:41		
Num. Lote CTM: 10034700230

Diagnóstico da Calçada	Qualidade do Serviço		Complemento do Diagnóstico
Endereço: Av. Cristovão Colombo, 313 Data do Registro: 02/11/2019 13:00:41 Num. Lote CTM: 10034700230	63	C

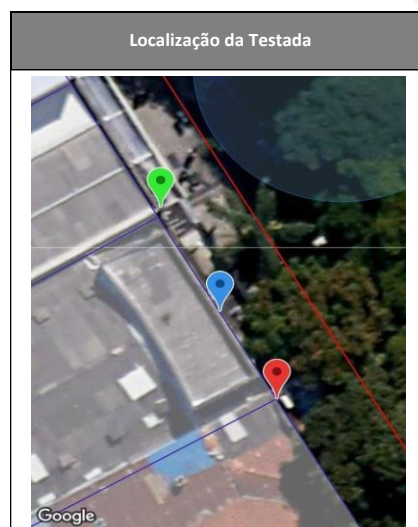
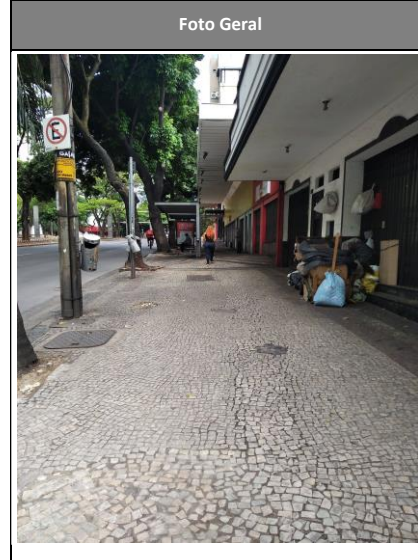
ID	Itens Avaliados	Respostas	Nota
P_1	O Mobiliário urbano está dentro da faixa de serviço de 70 cm ?	Sim	-
P_2	Qual a largura livre do Passeio ?	Acima de 1.50 m	10
P_3	Tipo de revestimento da calçada ?	Pedra Portuguesa	8
P_4	Existência de Buracos ?	Poucos	5
P_5	Condições Gerais do Piso e meio-fio da calçada ?	Regular	5
P_6	Presença de desníveis ?	Nenhum	7
P_7	Tem rebaixamento de calçada para Pedestre ?	Não	10
P_8	Possui piso tátil ao longo da Calçada ?	Não	-
P_9	A calçada Possui Rebaixamento de Veículos correto ?	Não	0
P_10	Existência de altura livre menor que 2,10 m ?	Não	-
P_11	O Passeio está no padrão da SMPU ?	Não	0
P_12	A testada possui prática de estacionamento sobre o passeio ?	Não	10
P_13	Existe algum dispositivo de Drenagem sobre a calçada ?	Não	0
P_14	Existe PED em frente a testada ?	Não	-
P_15	Existe FTP em frente a testada ?	Não	-
P_16	Classificação geral da calçada pelo pesquisador.	Regular	5
