Diagnóstico da Calçada	Qualidade do Serviço	
Endereço: Rua Curitiba, 869	73	B
Data do Registro: 12/11/2019 11:37:46		
#N/D

Diagnóstico da Calçada	Qualidade do Serviço		Complemento do Diagnóstico
Endereço: Rua Curitiba, 869 Data do Registro: 12/11/2019 11:37:46 #N/D	73	B

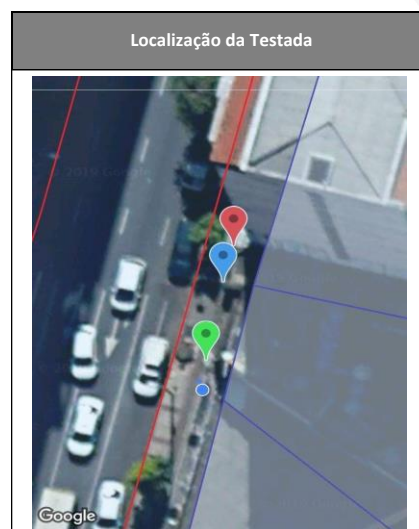
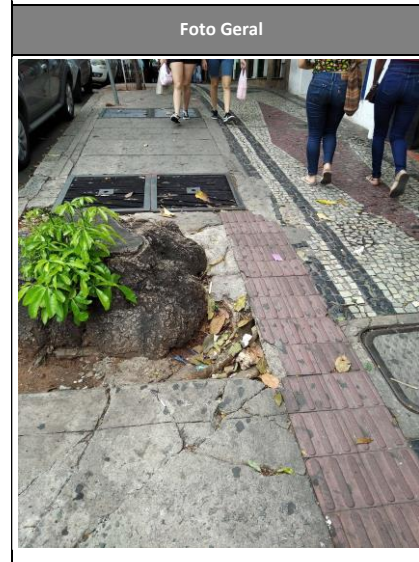
ID	Itens Avaliados	Respostas	Nota
P_1	O Mobiliário urbano está dentro da faixa de serviço de 70 cm ?	Sim	-
P_2	Qual a largura livre do Passeio ?	Acima de 1.50 m	10
P_3	Tipo de revestimento da caçada ?	Pedra Portuguesa	8
P_4	Existência de Buracos ?	Poucos	5
P_5	Condições Gerais do Piso e meio-fio da calçada ?	Ótimo(a)	10
P_6	Presença de desníveis ?	Nenhum	10
P_7	Tem rebaixamento de calçada para Pedestre ?	Não	10
P_8	Possui piso tátil ao longo da Calçada ?	Sim	-
P_9	A calçada Possui Rebaixamento de Veículos correto ?	N.A	0
P_10	Existência de altura livre menor que 2,10 m ?	Não	-
P_11	O Passeio está no padrão da SMPU ?	Não	0
P_12	A testada possui prática de estacionamento sobre o passeio ?	Não	10
P_13	Existe algum dispositivo de Drenagem sobre a calçada ?	Sim	0
P_14	Existe PED em frente a testada ?	Não	-
P_15	Existe FTP em frente a testada ?	Não	-
P_16	Classificação geral da calçada pelo pesquisador.	Ótimo(a)	10
