Diagnóstico da Calçada	Qualidade do Serviço	
Endereço: Rua São Paulo, 1665	57	C
Data do Registro: 08/11/2019 09:22:05		
Num. Lote CTM: 10222600140

Diagnóstico da Calçada	Qualidade do Serviço		Complemento do Diagnóstico
Endereço: Rua São Paulo, 1665 Data do Registro: 08/11/2019 09:22:05 Num. Lote CTM: 10222600140	57	C

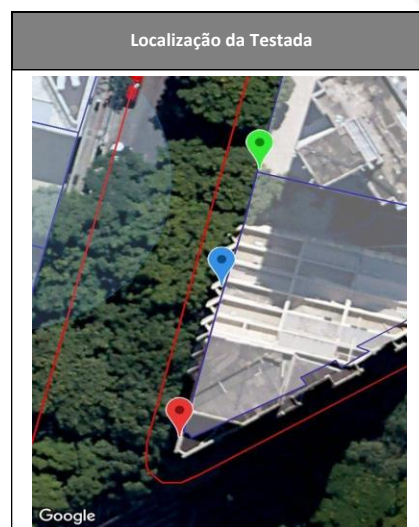
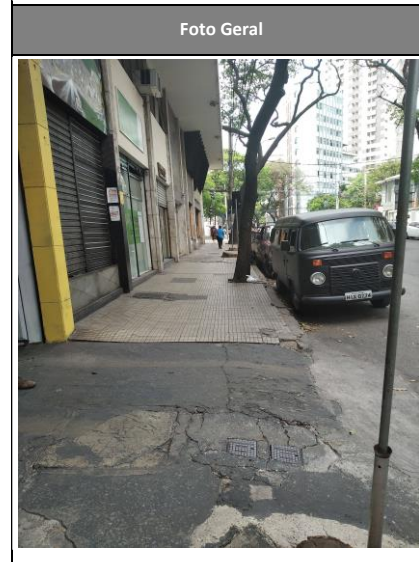
ID	Itens Avaliados	Respostas	Nota
P_1	O Mobiliário urbano está dentro da faixa de serviço de 70 cm ?	Sim	-
P_2	Qual a largura livre do Passeio ?	Acima de 1.50 m	10
P_3	Tipo de revestimento da calçada ?	Ladrilho Hidráulico	10
P_4	Existência de Buracos ?	Poucos	5
P_5	Condições Gerais do Piso e meio-fio da calçada ?	Ótimo(a)	10
P_6	Presença de desníveis ?	Leve	7
P_7	Tem rebaixamento de calçada para Pedestre ?	Não, mas deveria ter.	0
P_8	Possui piso tátil ao longo da Calçada ?	Não	-
P_9	A calçada Possui Rebaixamento de Veículos correto ?	Não	0
P_10	Existência de altura livre menor que 2,10 m ?	Não	-
P_11	O Passeio está no padrão da SMPU ?	Não	0
P_12	A testada possui prática de estacionamento sobre o passeio ?	Não	10
P_13	Existe algum dispositivo de Drenagem sobre a calçada ?	Não	0
P_14	Existe PED em frente a testada ?	Não	-
P_15	Existe FTP em frente a testada ?	Sim	-
P_16	Classificação geral da calçada pelo pesquisador.	Regular	5
