Lote 1 - Rota: Padre Pedro Pinto

Diagnóstico da Calçada	Qualidade do Serviço	
Endereço: Rua Padre Pedro Pinto, 4906	70	C
Data do Registro: 21/11/2019 09:41:26		
Num. Lote CTM: 190152900045

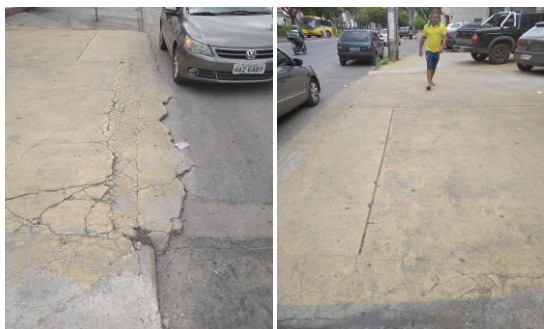
Fotos Complementares - Detalhes do Passeio

ID	Itens Avaliados	Respostas	Nota
P_1	O Mobiliário urbano está dentro da faixa de serviço de 70 cm ?	Sim	-
P_2	Qual a largura livre do Passeio ?	Acima de 1.50 m	10
P_3	Tipo de revestimento da calçada ?	Concreto	10
P_4	Existência de Buracos ?	Nenhum	10
P_5	Condições Gerais do Piso e meio-fio da calçada ?	Regular	5
P_6	Presença de desníveis ?	Nenhum	10
P_7	Tem rebaixamento de calçada para Pedestre ?	Não	10
P_8	Possui piso tátil ao longo da Calçada ?	Não	-
P_9	A calçada Possui Rebaixamento de Veículos correto ?	Não	0
P_10	Existência de altura livre menor que 2,10 m ?	Não	-
P_11	O Passeio está no padrão da SMPU ?	Não	0
P_12	A testada possui prática de estacionamento sobre o passeio ?	Não	10
P_13	Existe algum dispositivo de Drenagem sobre a calçada ?	Não	0
P_14	Existe PED em frente a testada ?	Não	-
P_15	Existe FTP em frente a testada ?	Não	-
P_16	Classificação geral da calçada pelo pesquisador.	Regular	5
