Lote 3 - Rota: Augusto de Lima

Diagnóstico da Calçada	Qualidade do Serviço	
Endereço: Av. Augusto de Lima, s/nº	88	B
Data do Registro: 07/11/2019 08:57:43		
Num. Lote CTM: 10370800020

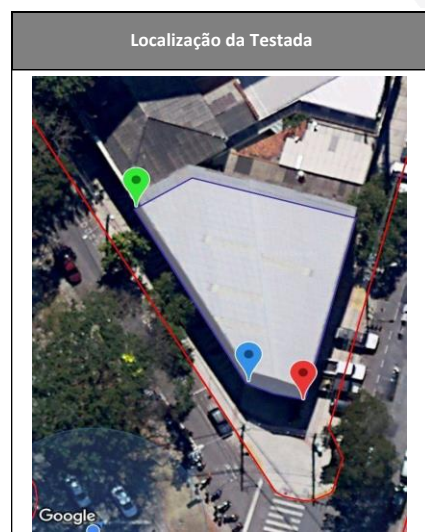
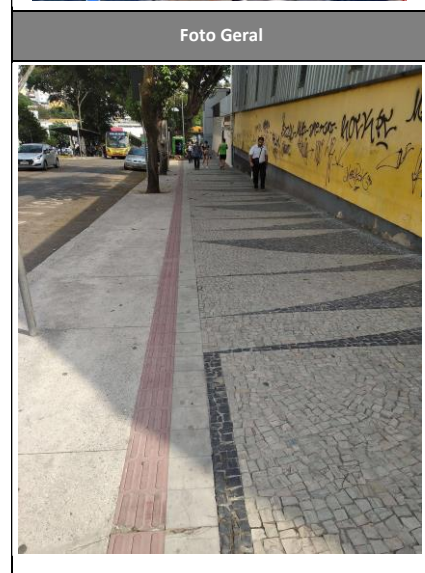
ID	Itens Avaliados	Respostas	Nota
P_1	O Mobiliário urbano está dentro da faixa de serviço de 70 cm ?	Sim	-
P_2	Qual a largura livre do Passeio ?	Acima de 1.50 m	10
P_3	Tipo de revestimento da calçada ?	Concreto	10
P_4	Existência de Buracos ?	Nenhum	10
P_5	Condições Gerais do Piso e meio-fio da calçada ?	Ótimo(a)	10
P_6	Presença de desníveis ?	Nenhum	10
P_7	Tem rebaixamento de calçada para Pedestre ?	Sim	8
P_8	Possui piso tátil ao longo da Calçada ?	Sim	-
P_9	A calçada Possui Rebaixamento de Veículos correto ?	Sim	10
P_10	Existência de altura livre menor que 2,10 m ?	Não	-
P_11	O Passeio está no padrão da SMPU ?	Não	0
P_12	A testada possui prática de estacionamento sobre o passeio ?	Não	10
P_13	Existe algum dispositivo de Drenagem sobre a calçada ?	Não	0
P_14	Existe PED em frente a testada ?	Não	-
P_15	Existe FTP em frente a testada ?	Sim	-
P_16	Classificação geral da calçada pelo pesquisador.	Ótimo(a)	10
