Lote 3 - Rota: Leste 3

Diagnóstico da Calçada	Qualidade do Serviço	
Endereço: Av. Andradas, s/nº	41	D
Data do Registro: 11/11/2019 10:36:24		
Num. Lote CTM: 10542600230

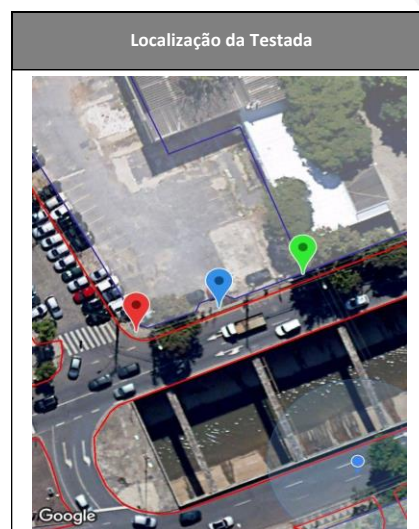
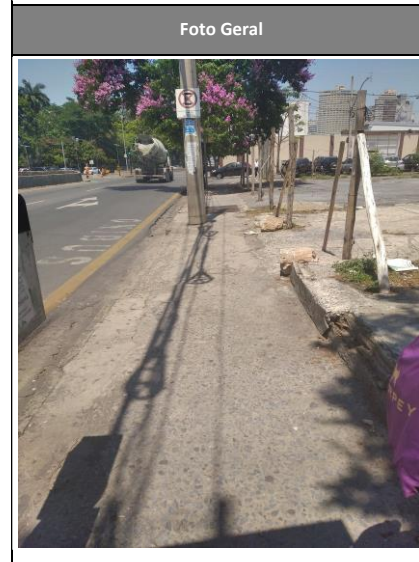
ID	Itens Avaliados	Respostas	Nota
P_1	O Mobiliário urbano está dentro da faixa de serviço de 70 cm ?	Sim	-
P_2	Qual a largura livre do Passeio ?	Entre 1.20 m e 1.50 m	6
P_3	Tipo de revestimento da calçada ?	Concreto	10
P_4	Existência de Buracos ?	Poucos	5
P_5	Condições Gerais do Piso e meio-fio da calçada ?	Péssimo	0
P_6	Presença de desníveis ?	Nenhum	10
P_7	Tem rebaixamento de calçada para Pedestre ?	Não, mas deveria ter.	0
P_8	Possui piso tátil ao longo da Calçada ?	Não	-
P_9	A calçada Possui Rebaixamento de Veículos correto ?	Não	0
P_10	Existência de altura livre menor que 2,10 m ?	Não	-
P_11	O Passeio está no padrão da SMPU ?	Não	0
P_12	A testada possui prática de estacionamento sobre o passeio ?	Não	10
P_13	Existe algum dispositivo de Drenagem sobre a calçada ?	Não	0
P_14	Existe PED em frente a testada ?	Sim	-
P_15	Existe FTP em frente a testada ?	Não	-
P_16	Classificação geral da calçada pelo pesquisador.	Ruim	0
