Diagnóstico da Calçada	Qualidade do Serviço	
Endereço: Av. Abílio Machado, 1499	65	C
Data do Registro: 11/11/2019 15:28:27		
Num. Lote CTM: 130055800475

Lote 1 - Rota: Noroeste

FRATAR
ENGENHARIA CONSULTIVA

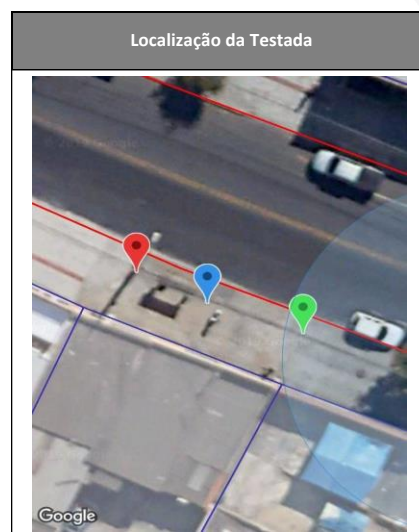
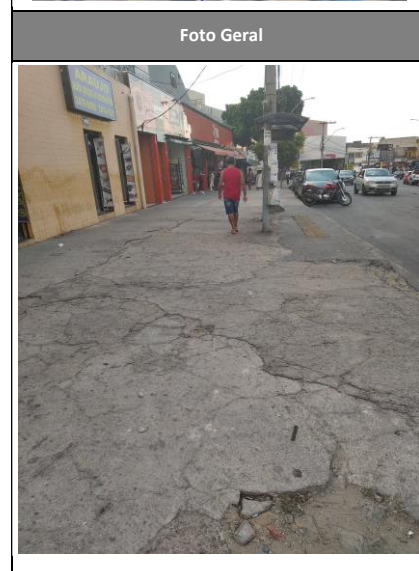
ID	Itens Avaliados	Respostas	Nota
P_1	O Mobiliário urbano está dentro da faixa de serviço de 70 cm ?	Sim	-
P_2	Qual a largura livre do Passeio ?	Acima de 1.50 m	10
P_3	Tipo de revestimento da calçada ?	Concreto	10
P_4	Existência de Buracos ?	Poucos	5
P_5	Condições Gerais do Piso e meio-fio da calçada ?	Regular	5
P_6	Presença de desníveis ?	Nenhum	10
P_7	Tem rebaixamento de calçada para Pedestre ?	Não	10
P_8	Possui piso tátil ao longo da Calçada ?	Não	-
P_9	A calçada Possui Rebaixamento de Veículos correto ?	Não	0
P_10	Existência de altura livre menor que 2,10 m ?	Não	-
P_11	O Passeio está no padrão da SMPU ?	Não	0
P_12	A testada possui prática de estacionamento sobre o passeio ?	Não	10
P_13	Existe algum dispositivo de Drenagem sobre a calçada ?	Não	0
P_14	Existe PED em frente a testada ?	Sim	-
P_15	Existe FTP em frente a testada ?	Não	-
P_16	Classificação geral da calçada pelo pesquisador.	Regular	5
