Diagnóstico da Calçada	Qualidade do Serviço	
Endereço: Av. Portugal, s/nº	70	C
Data do Registro: 19/11/2019 12:22:27		
Num. Lote CTM: 200074000870

Diagnóstico da Calçada	Qualidade do Serviço		Complemento do Diagnóstico
Endereço: Av. Portugal, s/nº Data do Registro: 19/11/2019 12:22:27 Num. Lote CTM: 200074000870	70	C

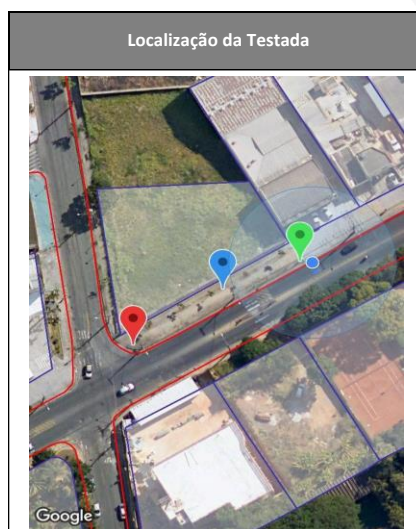
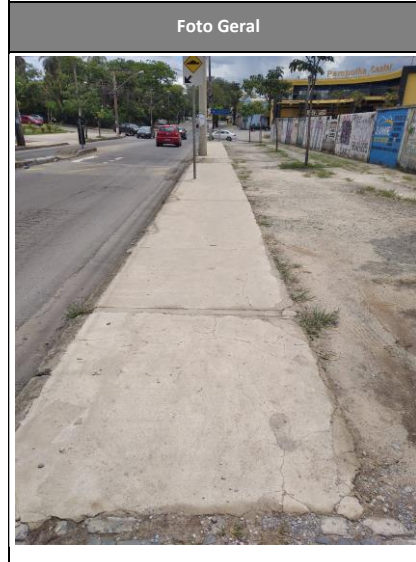
ID	Itens Avaliados	Respostas	Nota
P_1	O Mobiliário urbano está dentro da faixa de serviço de 70 cm ?	Sim	-
P_2	Qual a largura livre do Passeio ?	Entre 1.20 m e 1.50 m	6
P_3	Tipo de revestimento da calçada ?	Concreto	10
P_4	Existência de Buracos ?	Nenhum	10
P_5	Condições Gerais do Piso e meio-fio da calçada ?	Ótimo(a)	10
P_6	Presença de desníveis ?	Nenhum	10
P_7	Tem rebaixamento de calçada para Pedestre ?	Sim	4
P_8	Possui piso tátil ao longo da Calçada ?	Não	-
P_9	A calçada Possui Rebaixamento de Veículos correto ?	N.A	0
P_10	Existência de altura livre menor que 2,10 m ?	Não	-
P_11	O Passeio está no padrão da SMPU ?	Não	0
P_12	A testada possui prática de estacionamento sobre o passeio ?	Não	10
P_13	Existe algum dispositivo de Drenagem sobre a calçada ?	Não	0
P_14	Existe PED em frente a testada ?	Não	-
P_15	Existe FTP em frente a testada ?	Sim	-
P_16	Classificação geral da calçada pelo pesquisador.	Ótimo(a)	10
