# Lote 4 - Rota: Contorno

Diagnóstico da Calçada	Qualidade do Serviço	
Endereço: Av.Contorno, 3891	<b>72</b>	<b>B</b>
Data do Registro: 09/11/2019 15:39:19		
Num. Lote CTM: 70073400265

Diagnóstico da Calçada	Qualidade do Serviço		Complemento do Diagnóstico
Endereço: Av.Contorno, 3891 Data do Registro: 09/11/2019 15:39:19 Num. Lote CTM: 70073400265	72	B

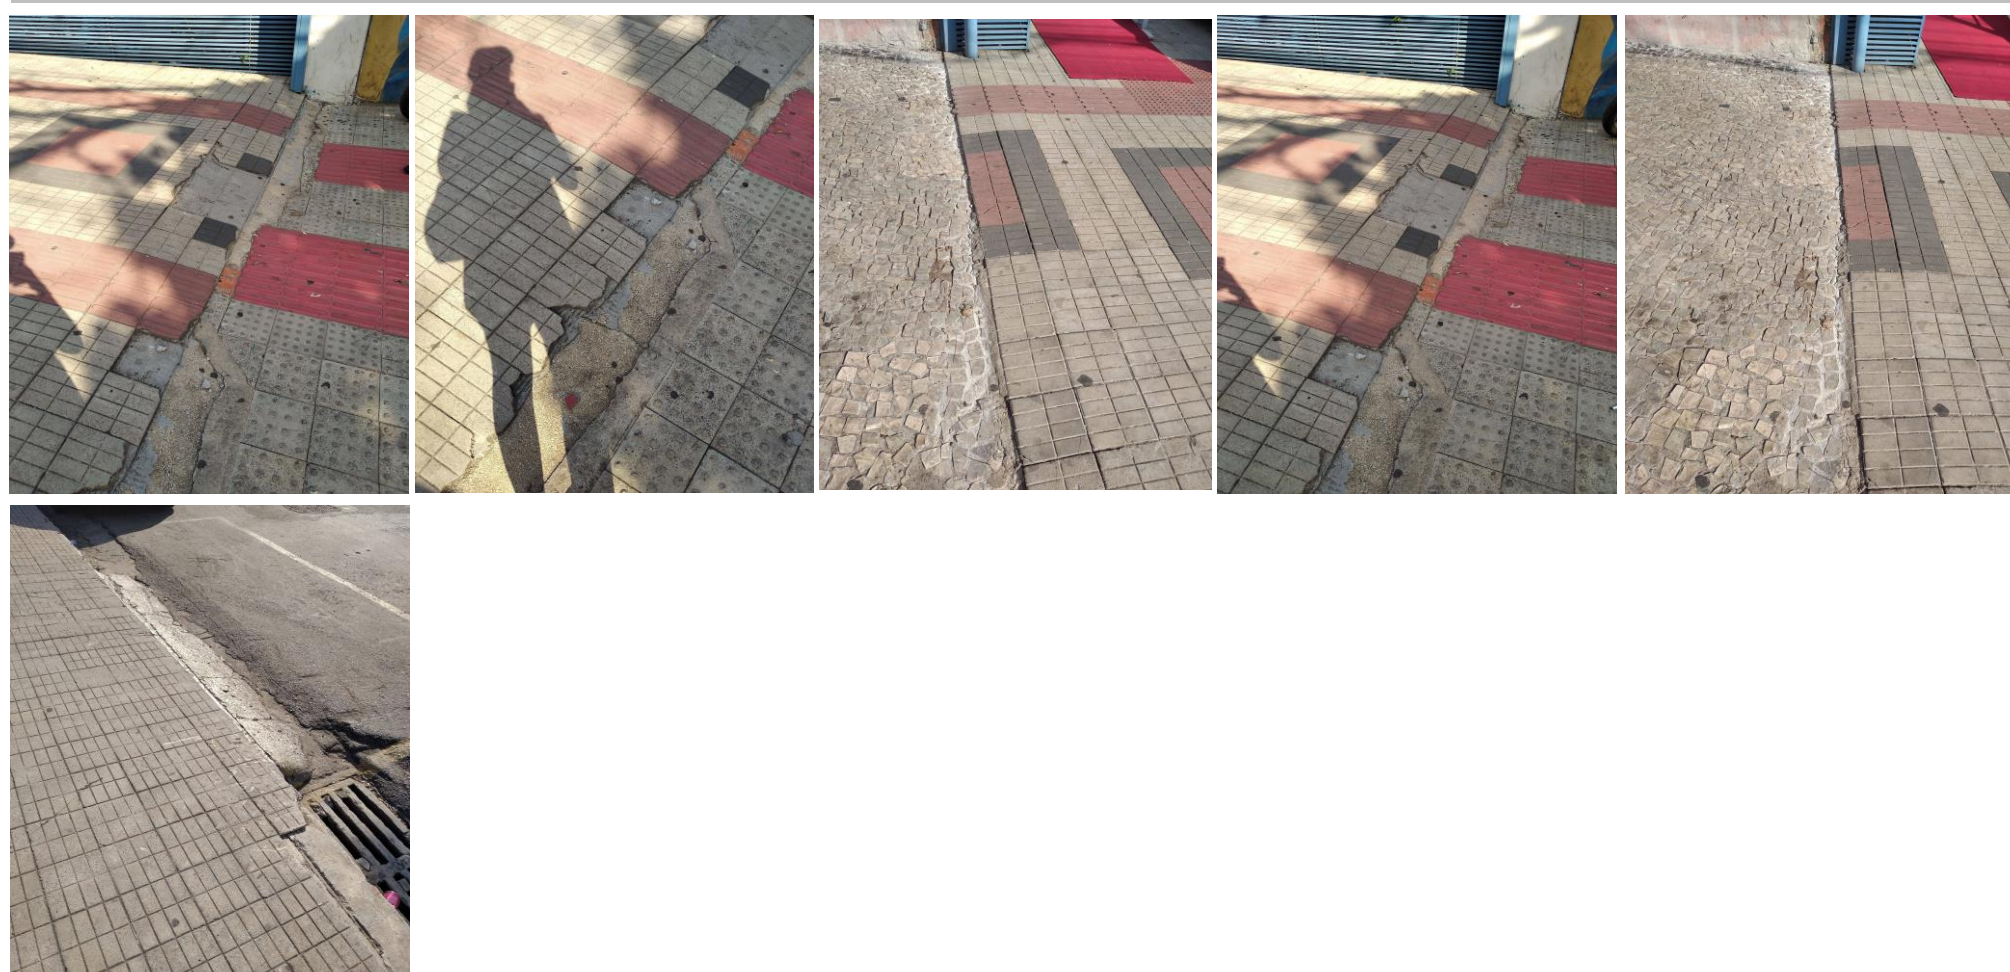
## Fotos Complementares - Detalhes do Passeio

ID	Itens Avaliados	Respostas	Nota
P_1	O Mobiliário urbano está dentro da faixa de serviço de 70 cm ?	Sim	-
P_2	Qual a largura livre do Passeio ?	Acima de 1.50 m	10
P_3	Tipo de revestimento da calçada ?	Ladrilho Hidráulico	10
P_4	Existencia de Buracos ?	Poucos	5
P_5	Condições Gerais do Piso e meio-fio da calçada ?	Ótimo(a)	10
P_6	Presença de desniveis ?	Leve	7
P_7	Tem rebaixamento de calçada para Pedestre ?	Não	10
P_8	Possui piso tátil ao longo da Calçada ?	Sim	-
P_9	A calçada Possui Rebaixamento de Veiculos correto ?	Não	0
P_10	Existencia de altura livre menor que 2,10 m ?	Não	-
P_11	O Passeio está no padrao da SMPU ?	Não	0
P_12	A testada possui prática de estacionamento sobre o passeio ?	Não	10
P_13	Existe algum dispositivo de Drenagem sobre a calçada ?	Não	0
P_14	Existe PED em frente a testada ?	Não	-
P_15	Existe FTP em frente a testada ?	Não	-
P_16	Classificação geral da calçada pelo pesquisador.	Ótimo(a)	10
