Lote 1 - Rota: Padre Pedro Pinto

Diagnóstico da Calçada	Qualidade do Serviço	
Endereço: Rua Padre Pedro Pinto, s/nº	88	B
Data do Registro: 21/11/2019 10:39:14		
Num. Lote CTM: 210602700020

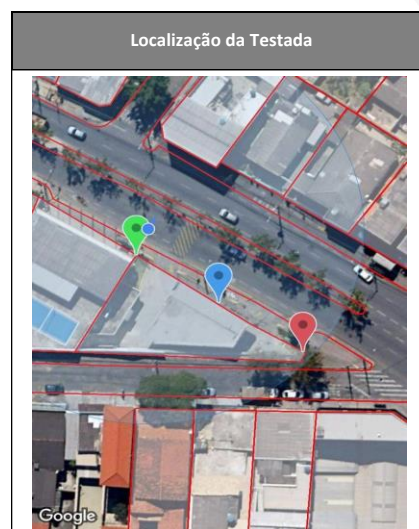
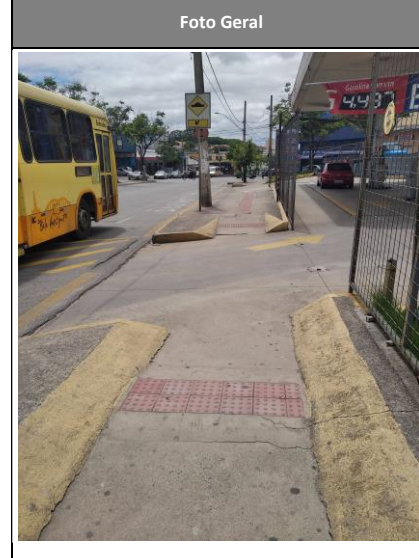
ID	Itens Avaliados	Respostas	Nota
P_1	O Mobiliário urbano está dentro da faixa de serviço de 70 cm ?	Sim	-
P_2	Qual a largura livre do Passeio ?	Acima de 1.50 m	10
P_3	Tipo de revestimento da calçada ?	Concreto	10
P_4	Existência de Buracos ?	Nenhum	10
P_5	Condições Gerais do Piso e meio-fio da calçada ?	Ótimo(a)	10
P_6	Presença de desníveis ?	Nenhum	10
P_7	Tem rebaixamento de calçada para Pedestre ?	Sim	8
P_8	Possui piso tátil ao longo da Calçada ?	Sim	-
P_9	A calçada Possui Rebaixamento de Veículos correto ?	Sim	10
P_10	Existência de altura livre menor que 2,10 m ?	Não	-
P_11	O Passeio está no padrão da SMPU ?	Não	0
P_12	A testada possui prática de estacionamento sobre o passeio ?	Não	10
P_13	Existe algum dispositivo de Drenagem sobre a calçada ?	Não	0
P_14	Existe PED em frente a testada ?	Não	-
P_15	Existe FTP em frente a testada ?	Sim	-
P_16	Classificação geral da calçada pelo pesquisador.	Ótimo(a)	10
