Diagnóstico da Calçada	Qualidade do Serviço	
Endereço: Av. Brigadeiro Eduardo Gomes, 1468	54	C
Data do Registro: 13/11/2019 15:05:56		
Num. Lote CTM: 130152200190

Lote 1 - Rota: Noroeste

FRATAR
ENGENHARIA CONSULTIVA

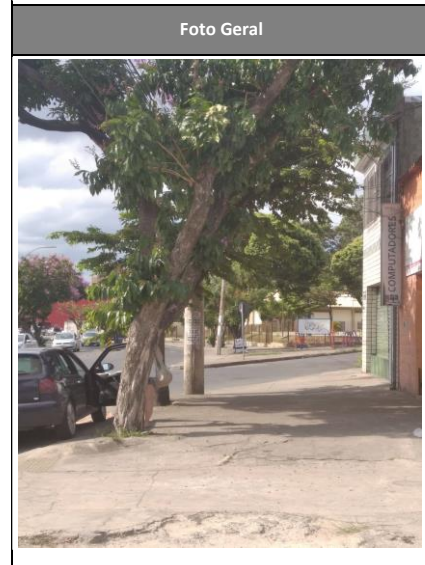
ID	Itens Avaliados	Respostas	Nota
P_1	O Mobiliário urbano está dentro da faixa de serviço de 70 cm ?	Sim	-
P_2	Qual a largura livre do Passeio ?	Acima de 1.50 m	10
P_3	Tipo de revestimento da calçada ?	Concreto	10
P_4	Existência de Buracos ?	Poucos	5
P_5	Condições Gerais do Piso e meio-fio da calçada ?	Regular	5
P_6	Presença de desníveis ?	Leve	7
P_7	Tem rebaixamento de calçada para Pedestre ?	Sim	7
P_8	Possui piso tátil ao longo da Calçada ?	Não	-
P_9	A calçada Possui Rebaixamento de Veículos correto ?	Não	0
P_10	Existência de altura livre menor que 2,10 m ?	Não	-
P_11	O Passeio está no padrão da SMPU ?	Não	0
P_12	A testada possui prática de estacionamento sobre o passeio ?	Não	10
P_13	Existe algum dispositivo de Drenagem sobre a calçada ?	Não	0
P_14	Existe PED em frente a testada ?	Não	-
P_15	Existe FTP em frente a testada ?	Sim	-
P_16	Classificação geral da calçada pelo pesquisador.	Ruim	0
