Diagnóstico da Calçada	Qualidade do Serviço	
Endereço: Rua São Paulo, s/nº	<b>55</b>	<b>C</b>
Data do Registro: 08/11/2019 10:58:37		
Num. Lote CTM: 10315600375

Diagnóstico da Calçada	Qualidade do Serviço		Complemento do Diagnóstico
Endereço: Rua São Paulo, s/nº Data do Registro: 08/11/2019 10:58:37 Num. Lote CTM: 10315600375	55	C

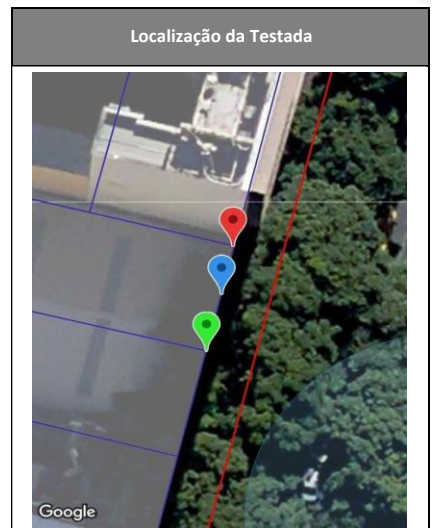
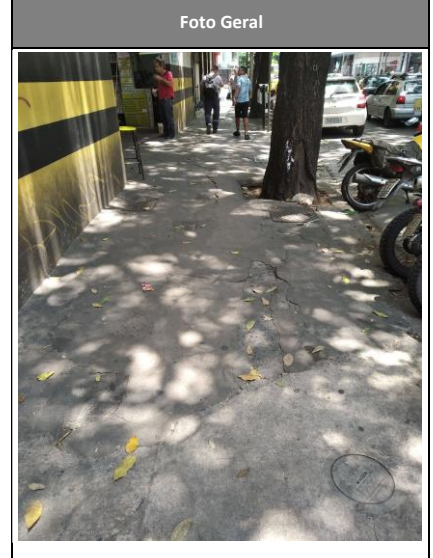
ID	Itens Avaliados	Respostas	Nota
P_1	O Mobiliário urbano está dentro da faixa de serviço de 70 cm ?	Sim	-
P_2	Qual a largura livre do Passeio ?	Acima de 1.50 m	10
P_3	Tipo de revestimento da calçada ?	Concreto	10
P_4	Existência de Buracos ?	Poucos	5
P_5	Condições Gerais do Piso e meio-fio da calçada ?	Péssimo	0
P_6	Presença de desníveis ?	Nenhum	10
P_7	Tem rebaixamento de calçada para Pedestre ?	Não	10
P_8	Possui piso tátil ao longo da Calçada ?	Não	-
P_9	A calçada Possui Rebaixamento de Veículos correto ?	Não	0
P_10	Existência de altura livre menor que 2,10 m ?	Não	-
P_11	O Passeio está no padrão da SMPU ?	Não	0
P_12	A testada possui prática de estacionamento sobre o passeio ?	Não	10
P_13	Existe algum dispositivo de Drenagem sobre a calçada ?	Não	0
P_14	Existe PED em frente a testada ?	Não	-
P_15	Existe FTP em frente a testada ?	Não	-
P_16	Classificação geral da calçada pelo pesquisador.	Ruim	0
