Diagnóstico da Calçada	Qualidade do Serviço	
Endereço: Av. Ivaí, 825	65	C
Data do Registro: 12/11/2019 14:02:44		
Num. Lote CTM: 130083500365

Lote 1 - Rota: Noroeste

FRATAR
ENGENHARIA CONSULTIVA

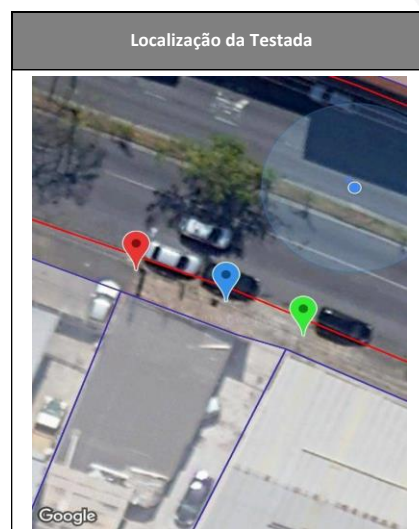
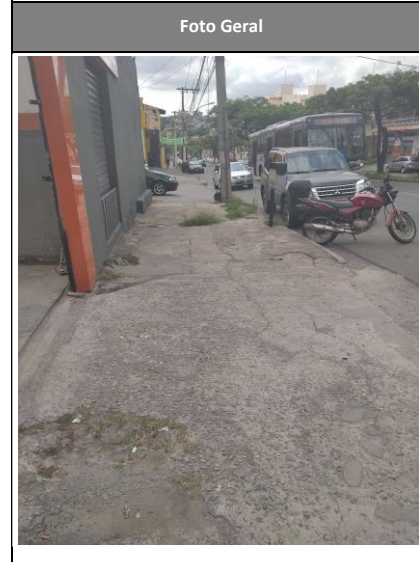
ID	Itens Avaliados	Respostas	Nota
P_1	O Mobiliário urbano está dentro da faixa de serviço de 70 cm ?	Sim	-
P_2	Qual a largura livre do Passeio ?	Acima de 1.50 m	10
P_3	Tipo de revestimento da calçada ?	Concreto	10
P_4	Existência de Buracos ?	Poucos	5
P_5	Condições Gerais do Piso e meio-fio da calçada ?	Regular	5
P_6	Presença de desníveis ?	Nenhum	10
P_7	Tem rebaixamento de calçada para Pedestre ?	Não	10
P_8	Possui piso tátil ao longo da Calçada ?	Não	-
P_9	A calçada Possui Rebaixamento de Veículos correto ?	Não	0
P_10	Existência de altura livre menor que 2,10 m ?	Não	-
P_11	O Passeio está no padrão da SMPU ?	Não	0
P_12	A testada possui prática de estacionamento sobre o passeio ?	Não	10
P_13	Existe algum dispositivo de Drenagem sobre a calçada ?	Não	0
P_14	Existe PED em frente a testada ?	Não	-
P_15	Existe FTP em frente a testada ?	Não	-
P_16	Classificação geral da calçada pelo pesquisador.	Regular	5
