Lote 1 - Rota: Padre Pedro Pinto

Diagnóstico da Calçada	Qualidade do Serviço	
Endereço: Rua Padre Pedro Pinto, s/nº	68	C
Data do Registro: 22/11/2019 11:36:03		
Num. Lote CTM: 190403500070

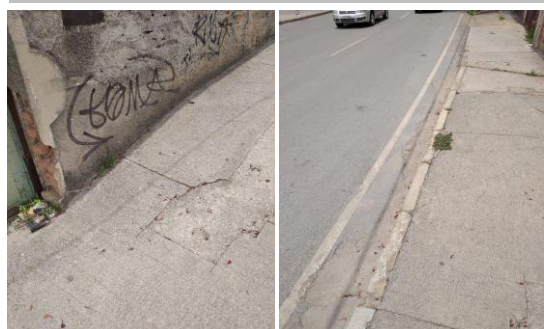
Fotos Complementares - Detalhes do Passeio

ID	Itens Avaliados	Respostas	Nota
P_1	O Mobiliário urbano está dentro da faixa de serviço de 70 cm ?	Sim	-
P_2	Qual a largura livre do Passeio ?	Acima de 1.50 m	10
P_3	Tipo de revestimento da calçada ?	Concreto	10
P_4	Existência de Buracos ?	Nenhum	10
P_5	Condições Gerais do Piso e meio-fio da calçada ?	Ótimo(a)	10
P_6	Presença de desníveis ?	Médio	3
P_7	Tem rebaixamento de calçada para Pedestre ?	Não	10
P_8	Possui piso tátil ao longo da Calçada ?	Não	-
P_9	A calçada Possui Rebaixamento de Veículos correto ?	Não	0
P_10	Existência de altura livre menor que 2,10 m ?	Não	-
P_11	O Passeio está no padrão da SMPU ?	Não	0
P_12	A testada possui prática de estacionamento sobre o passeio ?	Não	10
P_13	Existe algum dispositivo de Drenagem sobre a calçada ?	Não	0
P_14	Existe PED em frente a testada ?	Não	-
P_15	Existe FTP em frente a testada ?	Não	-
P_16	Classificação geral da calçada pelo pesquisador.	Regular	5
