Diagnóstico da Calçada	Qualidade do Serviço	
Endereço: Av. Brigadeiro Eduardo Gomes, s/nº	<b>75</b>	<b>B</b>
Data do Registro: 13/11/2019 15:37:27		
Num. Lote CTM: 130151000190

# Lote 1 - Rota: Noroeste

**FRATAR**  
ENGENHARIA CONSULTIVA

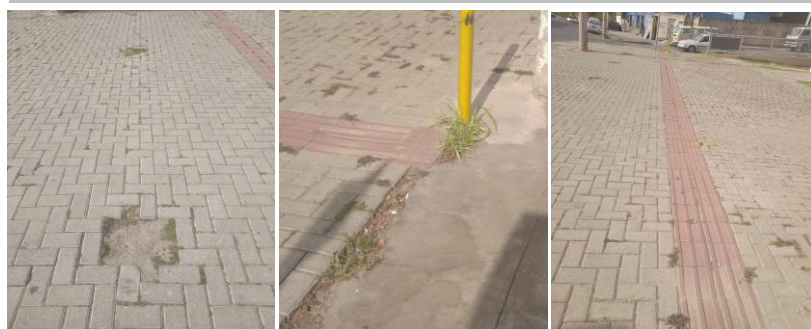
**Fotos Complementares - Detalhes do Passeio**

ID	Itens Avaliados	Respostas	Nota
P_1	O Mobiliário urbano está dentro da faixa de serviço de 70 cm ?	Não	-
P_2	Qual a largura livre do Passeio ?	Acima de 1.50 m	10
P_3	Tipo de revestimento da calçada ?	Ladrilho Hidráulico	10
P_4	Existência de Buracos ?	Poucos	5
P_5	Condições Gerais do Piso e meio-fio da calçada ?	Ótimo(a)	10
P_6	Presença de desníveis ?	Nenhum	10
P_7	Tem rebaixamento de calçada para Pedestre ?	Não	10
P_8	Possui piso tátil ao longo da Calçada ?	Sim	-
P_9	A calçada Possui Rebaixamento de Veículos correto ?	Sim	10
P_10	Existência de altura livre menor que 2,10 m ?	Não	-
P_11	O Passeio está no padrão da SMPU ?	Não	0
P_12	A testada possui prática de estacionamento sobre o passeio ?	Sim	0
P_13	Existe algum dispositivo de Drenagem sobre a calçada ?	Não	0
P_14	Existe PED em frente a testada ?	Não	-
P_15	Existe FTP em frente a testada ?	Não	-
P_16	Classificação geral da calçada pelo pesquisador.	Ótimo(a)	10
