Diagnóstico da Calçada	Qualidade do Serviço	
Endereço: Av. Brigadeiro Eduardo Gomes, 1060	<b>50</b>	<b>D</b>
Data do Registro: 13/11/2019 14:19:55		
Num. Lote CTM: 130107100190

# Lote 1 - Rota: Noroeste

**FRATAR**  
ENGENHARIA CONSULTIVA

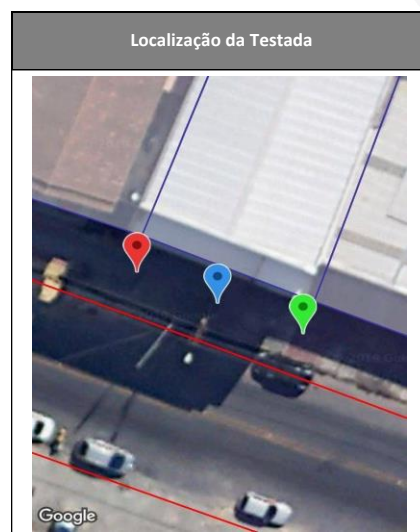
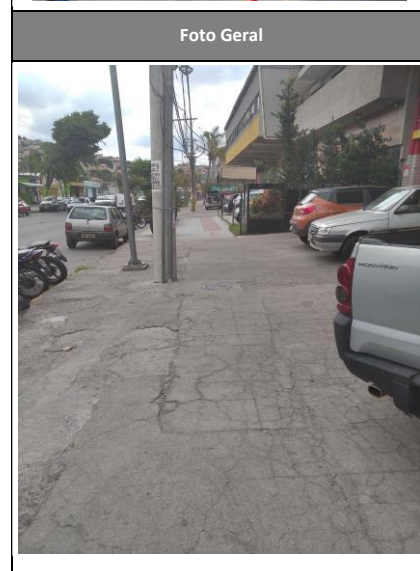
ID	Itens Avaliados	Respostas	Nota
P_1	O Mobiliário urbano está dentro da faixa de serviço de 70 cm ?	Não	-
P_2	Qual a largura livre do Passeio ?	Acima de 1.50 m	10
P_3	Tipo de revestimento da calçada ?	Concreto	10
P_4	Existência de Buracos ?	Poucos	5
P_5	Condições Gerais do Piso e meio-fio da calçada ?	Regular	5
P_6	Presença de desníveis ?	Nenhum	10
P_7	Tem rebaixamento de calçada para Pedestre ?	Não	10
P_8	Possui piso tátil ao longo da Calçada ?	Não	-
P_9	A calçada Possui Rebaixamento de Veículos correto ?	Não	0
P_10	Existência de altura livre menor que 2,10 m ?	Não	-
P_11	O Passeio está no padrão da SMPU ?	Não	0
P_12	A testada possui prática de estacionamento sobre o passeio ?	Sim	0
P_13	Existe algum dispositivo de Drenagem sobre a calçada ?	Não	0
P_14	Existe PED em frente a testada ?	Não	-
P_15	Existe FTP em frente a testada ?	Não	-
P_16	Classificação geral da calçada pelo pesquisador.	Ruim	0
