Lote 1 - Rota: Noroeste

FRATAR
ENGENHARIA CONSULTIVA

Diagnóstico da Calçada	Qualidade do Serviço	
Endereço: Av. Brigadeiro Eduardo Gomes, 1799	80	B
Data do Registro: 26/11/2019 16:25:45		
Num. Lote CTM: 130486400230

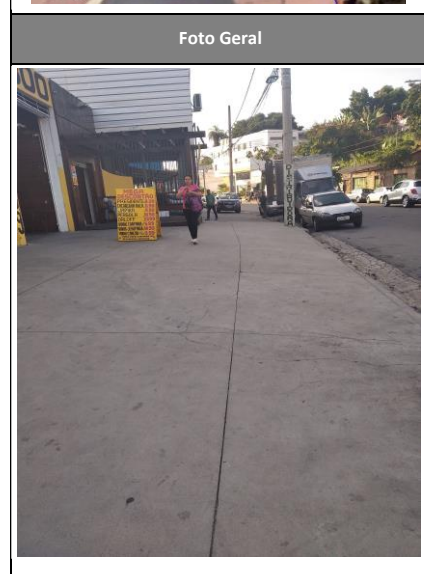
Fotos Complementares - Detalhes do Passeio

ID	Itens Avaliados	Respostas	Nota
P_1	O Mobiliário urbano está dentro da faixa de serviço de 70 cm ?	Sim	-
P_2	Qual a largura livre do Passeio ?	Acima de 1.50 m	10
P_3	Tipo de revestimento da calçada ?	Concreto	10
P_4	Existência de Buracos ?	Nenhum	10
P_5	Condições Gerais do Piso e meio-fio da calçada ?	Ótimo(a)	10
P_6	Presença de desníveis ?	Nenhum	10
P_7	Tem rebaixamento de calçada para Pedestre ?	Não	10
P_8	Possui piso tátil ao longo da Calçada ?	Não	-
P_9	A calçada Possui Rebaixamento de Veículos correto ?	Não	0
P_10	Existência de altura livre menor que 2,10 m ?	Não	-
P_11	O Passeio está no padrão da SMPU ?	Não	0
P_12	A testada possui prática de estacionamento sobre o passeio ?	Não	10
P_13	Existe algum dispositivo de Drenagem sobre a calçada ?	Não	0
P_14	Existe PED em frente a testada ?	Não	-
P_15	Existe FTP em frente a testada ?	Não	-
P_16	Classificação geral da calçada pelo pesquisador.	Ótimo(a)	10
