Diagnóstico da Calçada	Qualidade do Serviço	
Endereço: Praça da Liberdade, 1364	71	B
Data do Registro: 02/11/2019 09:53:40		
Num. Lote CTM: 1019040095

Diagnóstico da Calçada	Qualidade do Serviço		Complemento do Diagnóstico
Endereço: Praça da Liberdade, 1364 Data do Registro: 02/11/2019 09:53:40 Num. Lote CTM: 10190400095	71	B

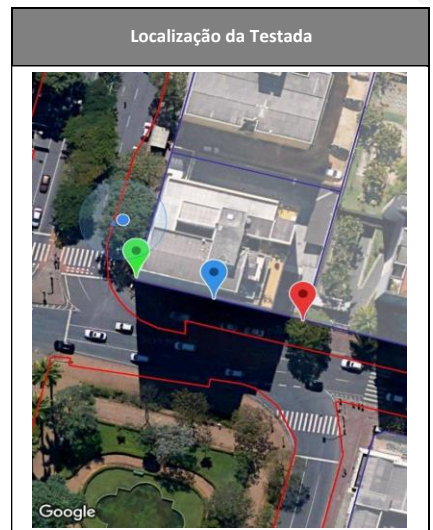
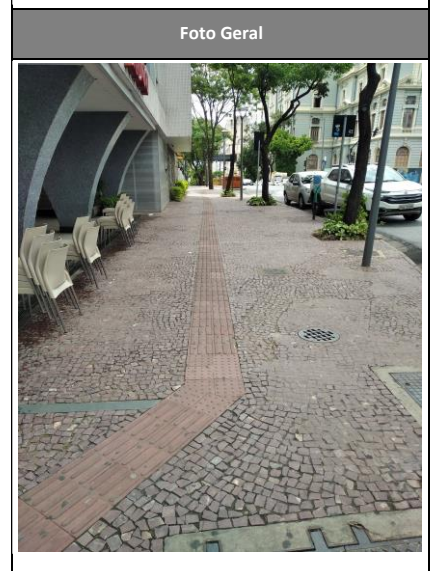
ID	Itens Avaliados	Respostas	Nota
P_1	O Mobiliário urbano está dentro da faixa de serviço de 70 cm ?	Sim	-
P_2	Qual a largura livre do Passeio ?	Acima de 1.50 m	10
P_3	Tipo de revestimento da calçada ?	Pedra Portuguesa	10
P_4	Existência de Buracos ?	Nenhum	5
P_5	Condições Gerais do Piso e meio-fio da calçada ?	Ótimo(a)	10
P_6	Presença de desníveis ?	Nenhum	10
P_7	Tem rebaixamento de calçada para Pedestre ?	Sim	7
P_8	Possui piso tátil ao longo da Calçada ?	Sim	-
P_9	A calçada Possui Rebaixamento de Veículos correto ?	N.A	0
P_10	Existência de altura livre menor que 2,10 m ?	Não	-
P_11	O Passeio está no padrão da SMPU ?	Não	5
P_12	A testada possui prática de estacionamento sobre o passeio ?	Não	10
P_13	Existe algum dispositivo de Drenagem sobre a calçada ?	Sim	0
P_14	Existe PED em frente a testada ?	Não	-
P_15	Existe FTP em frente a testada ?	Sim	-
P_16	Classificação geral da calçada pelo pesquisador.	Ótimo(a)	10
