Diagnóstico da Calçada	Qualidade do Serviço	
Endereço: Rua São Paulo, 1432	70	C
Data do Registro: 08/11/2019 10:24:12		
Num. Lote CTM: 10286200480

# Lote 4 - Rota: Raja Gabáglia

**FRATAR**  
ENGENHARIA CONSULTIVA

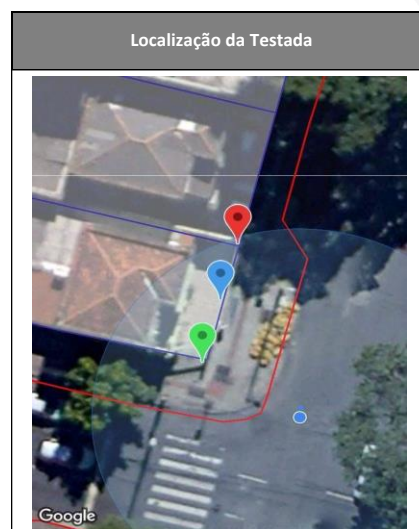
ID	Itens Avaliados	Respostas	Nota
P_1	O Mobiliário urbano está dentro da faixa de serviço de 70 cm ?	Sim	-
P_2	Qual a largura livre do Passeio ?	Acima de 1.50 m	10
P_3	Tipo de revestimento da calçada ?	Pedra Portuguesa	8
P_4	Existência de Buracos ?	Nenhum	10
P_5	Condições Gerais do Piso e meio-fio da calçada ?	Ótimo(a)	10
P_6	Presença de desníveis ?	Nenhum	10
P_7	Tem rebaixamento de calçada para Pedestre ?	Sim	10
P_8	Possui piso tátil ao longo da Calçada ?	Sim	-
P_9	A calçada Possui Rebaixamento de Veículos correto ?	N.A	0
P_10	Existência de altura livre menor que 2,10 m ?	Não	-
P_11	O Passeio está no padrão da SMPU ?	Não	0
P_12	A testada possui prática de estacionamento sobre o passeio ?	Não	10
P_13	Existe algum dispositivo de Drenagem sobre a calçada ?	Sim	0
P_14	Existe PED em frente a testada ?	Não	-
P_15	Existe FTP em frente a testada ?	Sim	-
P_16	Classificação geral da calçada pelo pesquisador.	Ótimo(a)	10
