Diagnóstico da Calçada	Qualidade do Serviço	
Endereço: Rua São Paulo, s/nº	51	C
Data do Registro: 08/11/2019 09:00:40		
Num. Lote CTM: 10248400175

Lote 4 - Rota: Raja Gabáglia

FRATAR
ENGENHARIA CONSULTIVA

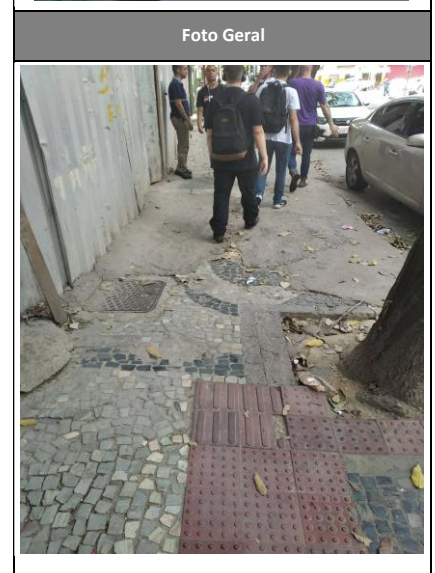
ID	Itens Avaliados	Respostas	Nota
P_1	O Mobiliário urbano está dentro da faixa de serviço de 70 cm ?	Sim	-
P_2	Qual a largura livre do Passeio ?	Entre 1.20 m e 1.50 m	6
P_3	Tipo de revestimento da caçada ?	Concreto	10
P_4	Existencia de Buracos ?	Poucos	5
P_5	Condições Gerais do Piso e meio-fio da calçada ?	Péssimo	0
P_6	Presença de desníveis ?	Nenhum	10
P_7	Tem rebaixamento de calçada para Pedestre ?	Não	10
P_8	Possui piso tátil ao longo da Calçada ?	Não	-
P_9	A calçada Possui Rebaixamento de Veiculos correto ?	Não	0
P_10	Existencia de altura livre menor que 2,10 m ?	Não	-
P_11	O Passeio está no padrao da SMPU ?	Não	0
P_12	A testada possui prática de estacionamento sobre o passeio ?	Não	10
P_13	Existe algum dispositivo de Drenagem sobre a calçada ?	Não	0
P_14	Existe PED em frente a testada ?	Não	-
P_15	Existe FTP em frente a testada ?	Não	-
P_16	Classificação geral da calçada pelo pesquisador.	Ruim	0
