# Lote 1 - Rota: Padre Pedro Pinto

Diagnóstico da Calçada	Qualidade do Serviço	
Endereço: Rua Padre Pedro Pinto, 2577	65	C
Data do Registro: 21/11/2019 10:59:04		
Num. Lote CTM: 210609600545

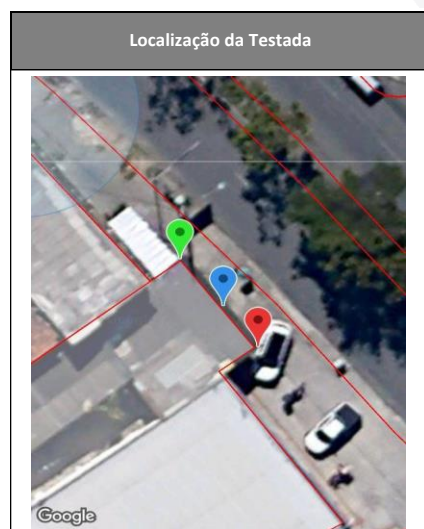
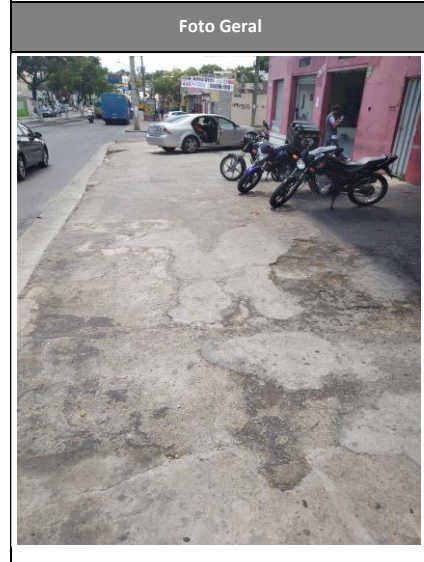
ID	Itens Avaliados	Respostas	Nota
P_1	O Mobiliário urbano está dentro da faixa de serviço de 70 cm ?	Sim	-
P_2	Qual a largura livre do Passeio ?	Acima de 1.50 m	10
P_3	Tipo de revestimento da calçada ?	Concreto	10
P_4	Existência de Buracos ?	Poucos	5
P_5	Condições Gerais do Piso e meio-fio da calçada ?	Regular	5
P_6	Presença de desníveis ?	Nenhum	10
P_7	Tem rebaixamento de calçada para Pedestre ?	Não	10
P_8	Possui piso tátil ao longo da Calçada ?	Não	-
P_9	A calçada Possui Rebaixamento de Veículos correto ?	Não	0
P_10	Existência de altura livre menor que 2,10 m ?	Não	-
P_11	O Passeio está no padrão da SMPU ?	Não	0
P_12	A testada possui prática de estacionamento sobre o passeio ?	Não	10
P_13	Existe algum dispositivo de Drenagem sobre a calçada ?	Não	0
P_14	Existe PED em frente a testada ?	Não	-
P_15	Existe FTP em frente a testada ?	Não	-
P_16	Classificação geral da calçada pelo pesquisador.	Regular	5
