Diagnóstico da Calçada	Qualidade do Serviço	
Endereço: Av. Abílio Machado, s/nº	46	D
Data do Registro: 08/11/2019 09:59:25		
Num. Lote CTM: 130457400220

Lote 1 - Rota: Noroeste

FRATAR
ENGENHARIA CONSULTIVA

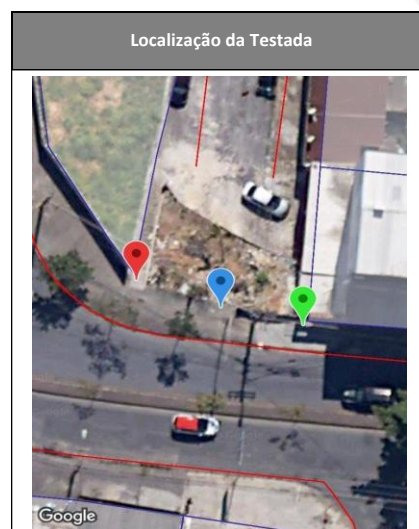
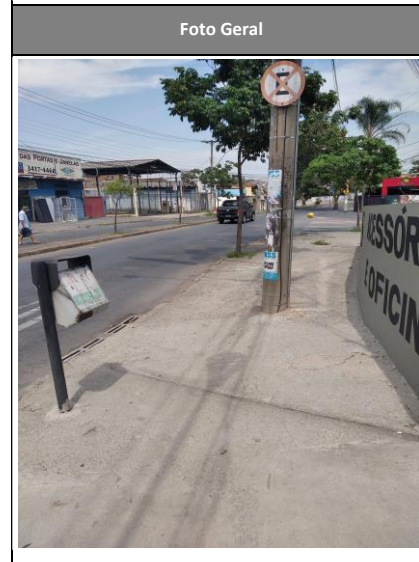
ID	Itens Avaliados	Respostas	Nota
P_1	O Mobiliário urbano está dentro da faixa de serviço de 70 cm ?	Não	-
P_2	Qual a largura livre do Passeio ?	Entre 0.80 m e 1.20 m	4
P_3	Tipo de revestimento da calçada ?	Concreto	10
P_4	Existência de Buracos ?	Poucos	5
P_5	Condições Gerais do Piso e meio-fio da calçada ?	Regular	5
P_6	Presença de desníveis ?	Leve	7
P_7	Tem rebaixamento de calçada para Pedestre ?	Não, mas deveria ter.	0
P_8	Possui piso tátil ao longo da Calçada ?	Não	-
P_9	A calçada Possui Rebaixamento de Veículos correto ?	N.A	0
P_10	Existência de altura livre menor que 2,10 m ?	Não	-
P_11	O Passeio está no padrão da SMPU ?	Não	0
P_12	A testada possui prática de estacionamento sobre o passeio ?	Não	10
P_13	Existe algum dispositivo de Drenagem sobre a calçada ?	Não	0
P_14	Existe PED em frente a testada ?	Não	-
P_15	Existe FTP em frente a testada ?	Sim	-
P_16	Classificação geral da calçada pelo pesquisador.	Regular	5
