Lote 1 - Rota: Padre Pedro Pinto

Diagnóstico da Calçada	Qualidade do Serviço	
Endereço: Rua Padre Pedro Pinto, 5500	48	D
Data do Registro: 21/11/2019 09:02:05		
Num. Lote CTM: 190201400235

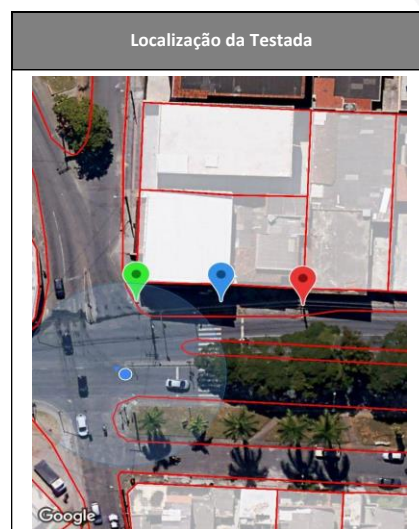
ID	Itens Avaliados	Respostas	Nota
P_1	O Mobiliario urbano está dentro da faixa de serviço de 70 cm ?	Não	-
P_2	Qual a largura livre do Passeio ?	Acima de 1.50 m	10
P_3	Tipo de revestimento da caçada ?	Concreto	10
P_4	Existencia de Buracos ?	Poucos	5
P_5	Condições Gerais do Piso e meio-fio da calçada ?	Regular	5
P_6	Presença de desníveis ?	Severo	0
P_7	Tem rebaixamento de calçada para Pedestre ?	Sim	8
P_8	Possui piso tátil ao longo da Calçada ?	Não	-
P_9	A calçada Possui Rebaixamento de Veiculos correto ?	Não	0
P_10	Existencia de altura livre menor que 2,10 m ?	Não	-
P_11	O Passeio está no padrao da SMPU ?	Não	0
P_12	A testada possui prática de estacionamento sobre o passeio ?	Não	10
P_13	Existe algum dispositivo de Drenagem sobre a calçada ?	Não	0
P_14	Existe PED em frente a testada ?	Não	-
P_15	Existe FTP em frente a testada ?	Sim	-
P_16	Classificação geral da calçada pelo pesquisador.	Ruim	0
