# Lote 1 - Rota: Padre Pedro Pinto

Diagnóstico da Calçada	Qualidade do Serviço	
Endereço: Rua Padre Pedro Pinto, s/nº	35	D
Data do Registro: 21/11/2019 09:50:54		
Num. Lote CTM: 210578700170

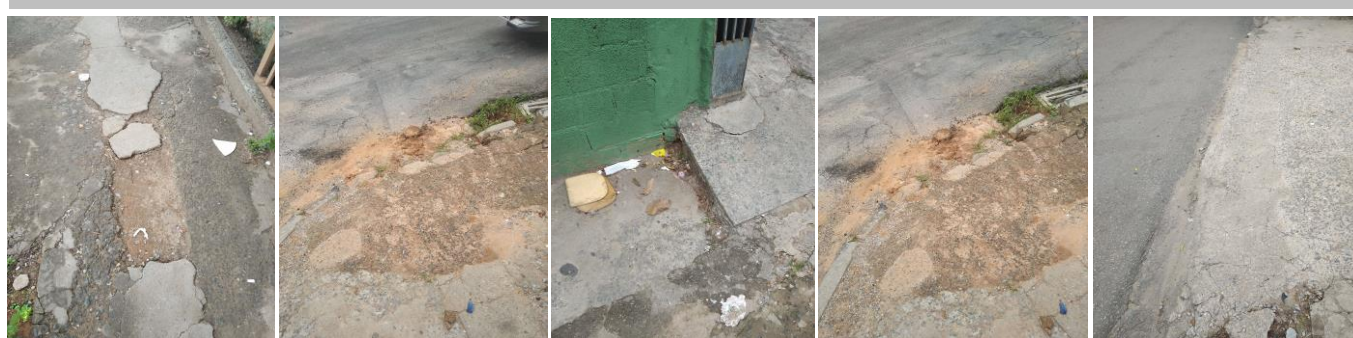
## Fotos Complementares - Detalhes do Passeio

ID	Itens Avaliados	Respostas	Nota
P_1	O Mobiliário urbano está dentro da faixa de serviço de 70 cm ?	Sim	-
P_2	Qual a largura livre do Passeio ?	Acima de 1.50 m	10
P_3	Tipo de revestimento da calçada ?	Concreto	10
P_4	Existência de Buracos ?	Poucos	5
P_5	Condições Gerais do Piso e meio-fio da calçada ?	Péssimo	0
P_6	Presença de desníveis ?	Severo	0
P_7	Tem rebaixamento de calçada para Pedestre ?	Não, mas deveria ter.	0
P_8	Possui piso tátil ao longo da Calçada ?	Não	-
P_9	A calçada Possui Rebaixamento de Veículos correto ?	Não	0
P_10	Existência de altura livre menor que 2,10 m ?	Não	-
P_11	O Passeio está no padrão da SMPU ?	Não	0
P_12	A testada possui prática de estacionamento sobre o passeio ?	Não	10
P_13	Existe algum dispositivo de Drenagem sobre a calçada ?	Não	0
P_14	Existe PED em frente a testada ?	Não	-
P_15	Existe FTP em frente a testada ?	Não	-
P_16	Classificação geral da calçada pelo pesquisador.	Ruim	0
