Diagnóstico da Calçada	Qualidade do Serviço	
Endereço: Av.Contorno, s/nº	49	D
Data do Registro: 29/10/2019 11:56:57		
Num. Lote CTM: 10472600270

Lote 4 - Rota: Contorno

FRATAR
ENGENHARIA CONSULTIVA

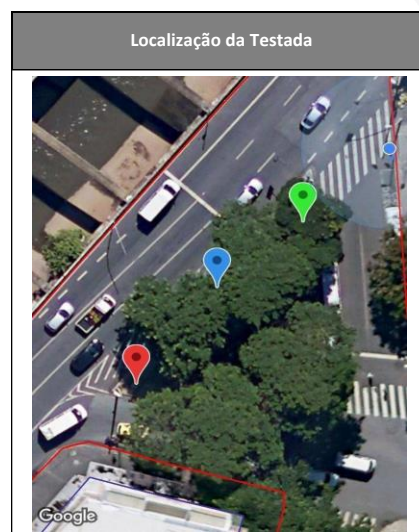
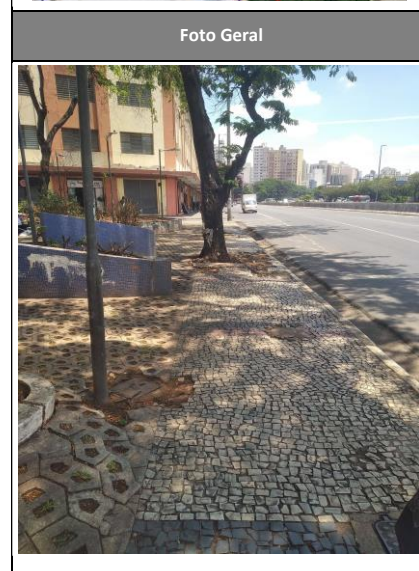
ID	Itens Avaliados	Respostas	Nota
P_1	O Mobiliário urbano está dentro da faixa de serviço de 70 cm ?	Não	-
P_2	Qual a largura livre do Passeio ?	Entre 1.20 m e 1.50 m	6
P_3	Tipo de revestimento da calçada ?	Pedra Portuguesa	8
P_4	Existência de Buracos ?	Poucos	5
P_5	Condições Gerais do Piso e meio-fio da calçada ?	Regular	5
P_6	Presença de desníveis ?	Nenhum	10
P_7	Tem rebaixamento de calçada para Pedestre ?	Não, mas deveria ter.	0
P_8	Possui piso tátil ao longo da Calçada ?	Não	-
P_9	A calçada Possui Rebaixamento de Veículos correto ?	N.A	0
P_10	Existência de altura livre menor que 2,10 m ?	Não	-
P_11	O Passeio está no padrão da SMPU ?	Não	0
P_12	A testada possui prática de estacionamento sobre o passeio ?	Não	10
P_13	Existe algum dispositivo de Drenagem sobre a calçada ?	Não	0
P_14	Existe PED em frente a testada ?	Não	-
P_15	Existe FTP em frente a testada ?	Não	-
P_16	Classificação geral da calçada pelo pesquisador.	Regular	5
