Lote 4 - Rota: Contorno

FRATAR
ENGENHARIA CONSULTIVA

Diagnóstico da Calçada	Qualidade do Serviço	
Endereço: Av.Contorno, 3800	87	B
Data do Registro: 09/11/2019 14:41:25		
Num. Lote CTM: 10339900340

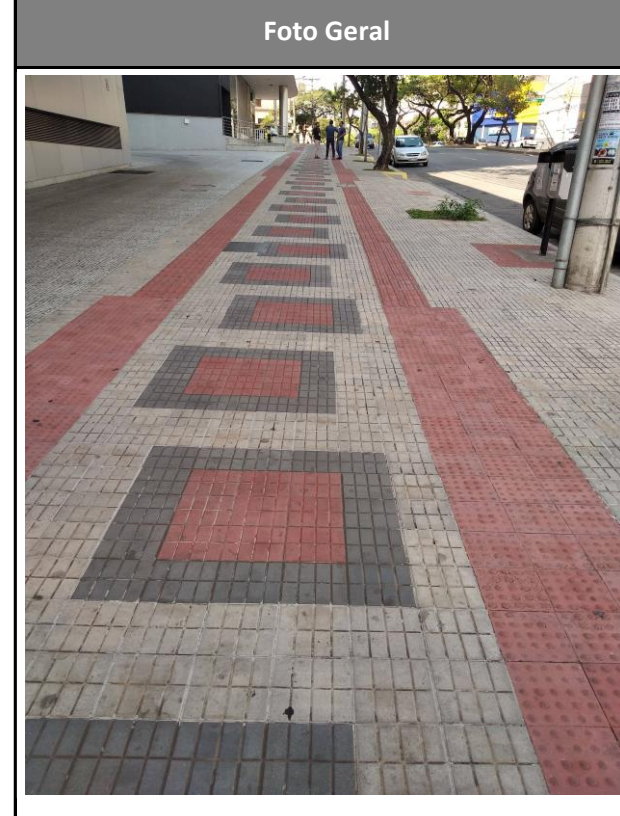
ID	Itens Avaliados	Respostas	Nota
P_1	O Mobiliário urbano está dentro da faixa de serviço de 70 cm ?	Sim	-
P_2	Qual a largura livre do Passeio ?	Acima de 1.50 m	10
P_3	Tipo de revestimento da calçada ?	Ladrilho Hidráulico	10
P_4	Existencia de Buracos ?	Nenhum	10
P_5	Condições Gerais do Piso e meio-fio da calçada ?	Ótimo(a)	10
P_6	Presença de desniveis ?	Leve	7
P_7	Tem rebaixamento de calçada para Pedestre ?	Não	10
P_8	Possui piso tátil ao longo da Calçada ?	Sim	-
P_9	A calçada Possui Rebaixamento de Veiculos correto ?	Sim	10
P_10	Existencia de altura livre menor que 2,10 m ?	Não	-
P_11	O Passeio está no padrao da SMPU ?	Não	0
P_12	A testada possui prática de estacionamento sobre o passeio ?	Não	10
P_13	Existe algum dispositivo de Drenagem sobre a calçada ?	Não	0
P_14	Existe PED em frente a testada ?	Não	-
P_15	Existe FTP em frente a testada ?	Não	-
P_16	Classificação geral da calçada pelo pesquisador.	Ótimo(a)	10
