# Lote 1 - Rota: Padre Pedro Pinto

Diagnóstico da Calçada	Qualidade do Serviço	
Endereço: Rua Padre Pedro Pinto, 600 Data do Registro: 22/11/2019 10:42:06 Num. Lote CTM: 190102400030	72	B

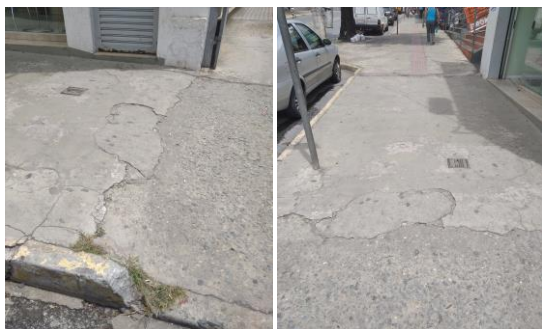
## Fotos Complementares - Detalhes do Passeio

ID	Itens Avaliados	Respostas	Nota
P_1	O Mobiliário urbano está dentro da faixa de serviço de 70 cm ?	Sim	-
P_2	Qual a largura livre do Passeio ?	Acima de 1.50 m	10
P_3	Tipo de revestimento da calçada ?	Concreto	10
P_4	Existência de Buracos ?	Nenhum	10
P_5	Condições Gerais do Piso e meio-fio da calçada ?	Ótimo(a)	10
P_6	Presença de desníveis ?	Leve	7
P_7	Tem rebaixamento de calçada para Pedestre ?	Não	10
P_8	Possui piso tátil ao longo da Calçada ?	Não	-
P_9	A calçada Possui Rebaixamento de Veículos correto ?	N.A	0
P_10	Existência de altura livre menor que 2,10 m ?	Não	-
P_11	O Passeio está no padrão da SMPU ?	Não	0
P_12	A testada possui prática de estacionamento sobre o passeio ?	Não	10
P_13	Existe algum dispositivo de Drenagem sobre a calçada ?	Não	0
P_14	Existe PED em frente a testada ?	Não	-
P_15	Existe FTP em frente a testada ?	Não	-
P_16	Classificação geral da calçada pelo pesquisador.	Regular	5
