Diagnóstico da Calçada	Qualidade do Serviço	
Endereço: Av. Ivaí, 123	<b>55</b>	<b>C</b>
Data do Registro: 25/11/2019 14:57:28		
Num. Lote CTM: 130070600140

# Lote 1 - Rota: Noroeste

**FRATAR**  
ENGENHARIA CONSULTIVA

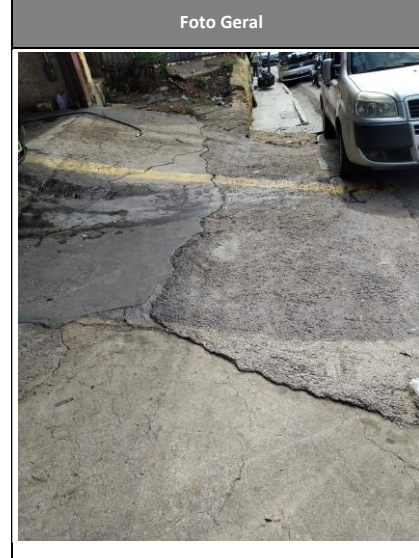
ID	Itens Avaliados	Respostas	Nota
P_1	O Mobiliário urbano está dentro da faixa de serviço de 70 cm ?	Sim	-
P_2	Qual a largura livre do Passeio ?	Acima de 1.50 m	10
P_3	Tipo de revestimento da calçada ?	Concreto	10
P_4	Existência de Buracos ?	Poucos	5
P_5	Condições Gerais do Piso e meio-fio da calçada ?	Péssimo	0
P_6	Presença de desníveis ?	Nenhum	10
P_7	Tem rebaixamento de calçada para Pedestre ?	Não	10
P_8	Possui piso tátil ao longo da Calçada ?	Não	-
P_9	A calçada Possui Rebaixamento de Veículos correto ?	Não	0
P_10	Existência de altura livre menor que 2,10 m ?	Não	-
P_11	O Passeio está no padrão da SMPU ?	Não	0
P_12	A testada possui prática de estacionamento sobre o passeio ?	Não	10
P_13	Existe algum dispositivo de Drenagem sobre a calçada ?	Não	0
P_14	Existe PED em frente a testada ?	Não	-
P_15	Existe FTP em frente a testada ?	Não	-
P_16	Classificação geral da calçada pelo pesquisador.	Ruim	0
