Diagnóstico da Calçada	Qualidade do Serviço	
Endereço: Praça da Liberdade, s/nº	<b>68</b>	<b>C</b>
Data do Registro: 03/11/2019 17:00:47		
Num. Lote CTM: 10189800045

Diagnóstico da Calçada	Qualidade do Serviço		Complemento do Diagnóstico
Endereço: Praça da Liberdade, s/nº Data do Registro: 03/11/2019 17:00:47 Num. Lote CTM: 10189800045	68	C

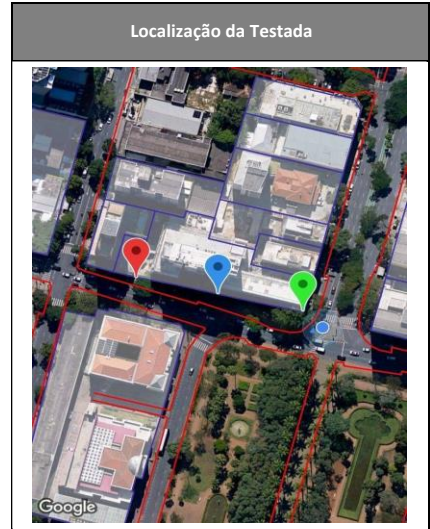
ID	Itens Avaliados	Respostas	Nota
P_1	O Mobiliário urbano está dentro da faixa de serviço de 70 cm ?	Não	-
P_2	Qual a largura livre do Passeio ?	Acima de 1.50 m	10
P_3	Tipo de revestimento da calçada ?	Pedra Portuguesa	8
P_4	Existência de Buracos ?	Poucos	10
P_5	Condições Gerais do Piso e meio-fio da calçada ?	Ótimo(a)	5
P_6	Presença de desníveis ?	Nenhum	10
P_7	Tem rebaixamento de calçada para Pedestre ?	Sim	10
P_8	Possui piso tátil ao longo da Calçada ?	Sim	-
P_9	A calçada Possui Rebaixamento de Veículos correto ?	N.A	10
P_10	Existência de altura livre menor que 2,10 m ?	Não	-
P_11	O Passeio está no padrão da SMPU ?	Não	0
P_12	A testada possui prática de estacionamento sobre o passeio ?	Não	10
P_13	Existe algum dispositivo de Drenagem sobre a calçada ?	Sim	0
P_14	Existe PED em frente a testada ?	Não	-
P_15	Existe FTP em frente a testada ?	Sim	-
P_16	Classificação geral da calçada pelo pesquisador.	Ótimo(a)	10
