Diagnóstico da Calçada	Qualidade do Serviço	
Endereço: Av. Cristóvão Colombo, 263	68	C
Data do Registro: 03/11/2019 17:18:51		
Num. Lote CTM: 10124900075

Diagnóstico da Calçada	Qualidade do Serviço		Complemento do Diagnóstico
Endereço: Av. Cristovão Colombo, 263 Data do Registro: 03/11/2019 17:18:51 Num. Lote CTM: 10124900075	68	C

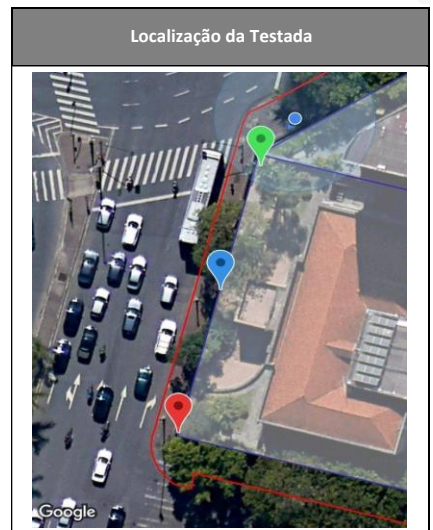
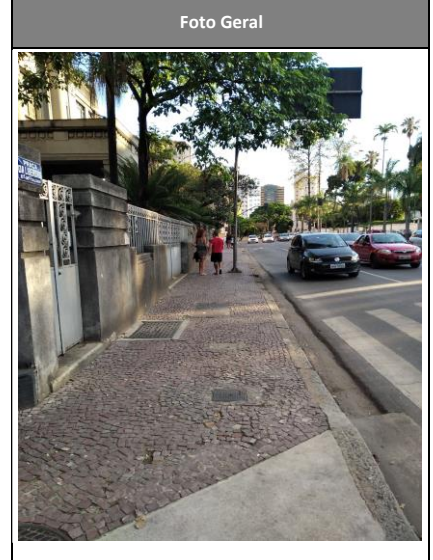
ID	Itens Avaliados	Respostas	Nota
P_1	O Mobiliário urbano está dentro da faixa de serviço de 70 cm ?	Sim	-
P_2	Qual a largura livre do Passeio ?	Acima de 1.50 m	10
P_3	Tipo de revestimento da calçada ?	Pedra Portuguesa	8
P_4	Existência de Buracos ?	Poucos	5
P_5	Condições Gerais do Piso e meio-fio da calçada ?	Regular	5
P_6	Presença de desníveis ?	Nenhum	10
P_7	Tem rebaixamento de calçada para Pedestre ?	Sim	10
P_8	Possui piso tátil ao longo da Calçada ?	Não	-
P_9	A calçada Possui Rebaixamento de Veículos correto ?	Não	0
P_10	Existência de altura livre menor que 2,10 m ?	Não	-
P_11	O Passeio está no padrão da SMPU ?	Não	0
P_12	A testada possui prática de estacionamento sobre o passeio ?	Não	10
P_13	Existe algum dispositivo de Drenagem sobre a calçada ?	Não	0
P_14	Existe PED em frente a testada ?	Não	-
P_15	Existe FTP em frente a testada ?	Sim	-
P_16	Classificação geral da calçada pelo pesquisador.	Ótimo(a)	5
