Diagnóstico da Calçada	Qualidade do Serviço	
Endereço: Av. Abílio Machado, 750	<b>63</b>	<b>C</b>
Data do Registro: 08/11/2019 10:25:12		
Num. Lote CTM: 130044400215

# Lote 1 - Rota: Noroeste

Diagnóstico da Calçada	Qualidade do Serviço		Complemento do Diagnóstico
<b>Endereço: Av. Abílio Machado, 750</b> <b>Data do Registro: 08/11/2019 10:25:12</b> <b>Num. Lote CTM: 130044400215</b>	<b>63</b>	<b>C</b>

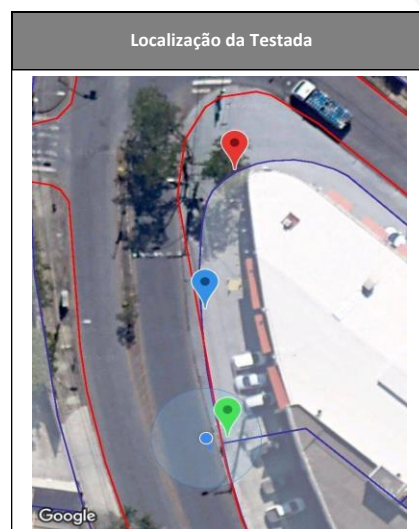
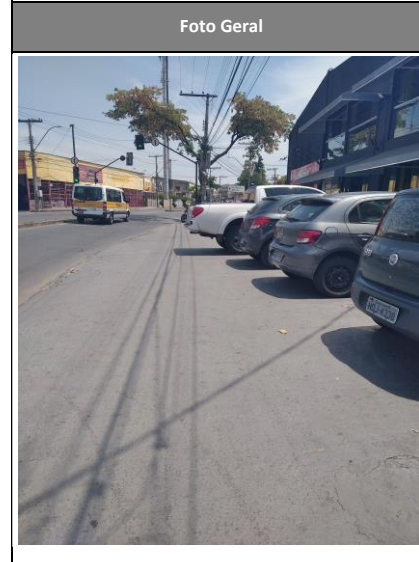
ID	Itens Avaliados	Respostas	Nota
P_1	O Mobiliário urbano está dentro da faixa de serviço de 70 cm ?	Sim	-
P_2	Qual a largura livre do Passeio ?	Acima de 1.50 m	10
P_3	Tipo de revestimento da calçada ?	Concreto	10
P_4	Existência de Buracos ?	Poucos	5
P_5	Condições Gerais do Piso e meio-fio da calçada ?	Regular	5
P_6	Presença de desníveis ?	Nenhum	10
P_7	Tem rebaixamento de calçada para Pedestre ?	Sim	8
P_8	Possui piso tátil ao longo da Calçada ?	Não	-
P_9	A calçada Possui Rebaixamento de Veículos correto ?	Sim	10
P_10	Existência de altura livre menor que 2,10 m ?	Não	-
P_11	O Passeio está no padrão da SMPU ?	Não	0
P_12	A testada possui prática de estacionamento sobre o passeio ?	Sim	0
P_13	Existe algum dispositivo de Drenagem sobre a calçada ?	Não	0
P_14	Existe PED em frente a testada ?	Não	-
P_15	Existe FTP em frente a testada ?	Sim	-
P_16	Classificação geral da calçada pelo pesquisador.	Regular	5
