Diagnóstico da Calçada	Qualidade do Serviço	
Endereço: Av. Afonso Pena, 2981	71	B
Data do Registro: 01/11/2019 11:32:58		
Num. Lote CTM: 10078100010

Diagnóstico da Calçada	Qualidade do Serviço		Complemento do Diagnóstico
Endereço: Av. Afonso Pena, 2981 Data do Registro: 01/11/2019 11:32:58 Num. Lote CTM: 10078100010	71	B

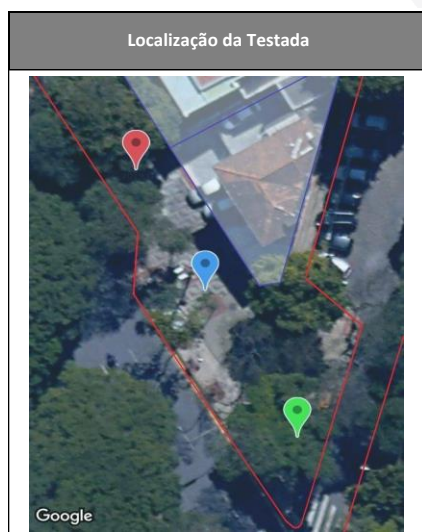
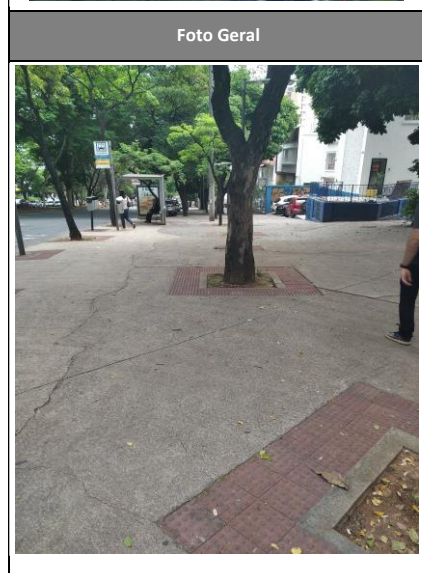
ID	Itens Avaliados	Respostas	Nota
P_1	O Mobiliário urbano está dentro da faixa de serviço de 70 cm ?	Sim	-
P_2	Qual a largura livre do Passeio ?	Acima de 1.50 m	10
P_3	Tipo de revestimento da calçada ?	Pedra Portuguesa	8
P_4	Existência de Buracos ?	Poucos	5
P_5	Condições Gerais do Piso e meio-fio da calçada ?	Ótimo(a)	10
P_6	Presença de desníveis ?	Nenhum	10
P_7	Tem rebaixamento de calçada para Pedestre ?	Sim	8
P_8	Possui piso tátil ao longo da Calçada ?	Sim	-
P_9	A calçada Possui Rebaixamento de Veículos correto ?	N.A	0
P_10	Existência de altura livre menor que 2,10 m ?	Não	-
P_11	O Passeio está no padrão da SMPU ?	Não	0
P_12	A testada possui prática de estacionamento sobre o passeio ?	Não	10
P_13	Existe algum dispositivo de Drenagem sobre a calçada ?	Não	0
P_14	Existe PED em frente a testada ?	Sim	-
P_15	Existe FTP em frente a testada ?	Não	-
P_16	Classificação geral da calçada pelo pesquisador.	Ótimo(a)	10
