Diagnóstico da Calçada	Qualidade do Serviço	
Endereço: Av. Portugal, 340	62	C
Data do Registro: 16/11/2019 09:55:59		
Num. Lote CTM: 200016000615

Diagnóstico da Calçada	Qualidade do Serviço		Complemento do Diagnóstico
Endereço: Av. Portugal, 340 Data do Registro: 16/11/2019 09:55:59 Num. Lote CTM: 200016000615	62	C

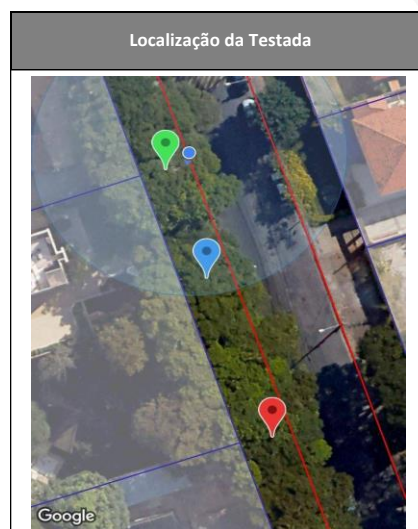
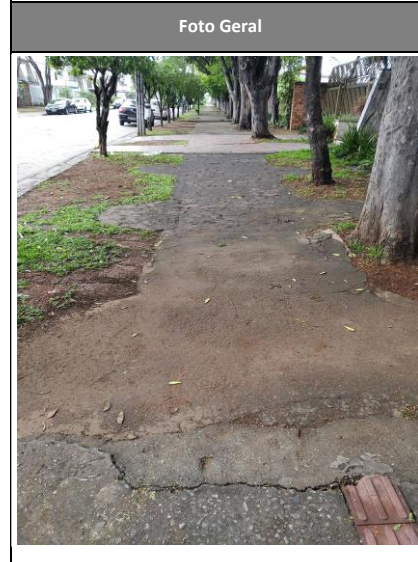
ID	Itens Avaliados	Respostas	Nota
P_1	O Mobiliário urbano está dentro da faixa de serviço de 70 cm ?	Sim	-
P_2	Qual a largura livre do Passeio ?	Acima de 1.50 m	10
P_3	Tipo de revestimento da calçada ?	Concreto	10
P_4	Existência de Buracos ?	Poucos	5
P_5	Condições Gerais do Piso e meio-fio da calçada ?	Regular	5
P_6	Presença de desníveis ?	Leve	7
P_7	Tem rebaixamento de calçada para Pedestre ?	Não	10
P_8	Possui piso tátil ao longo da Calçada ?	Não	-
P_9	A calçada Possui Rebaixamento de Veículos correto ?	Não	0
P_10	Existência de altura livre menor que 2,10 m ?	Não	-
P_11	O Passeio está no padrão da SMPU ?	Não	0
P_12	A testada possui prática de estacionamento sobre o passeio ?	Não	10
P_13	Existe algum dispositivo de Drenagem sobre a calçada ?	Não	0
P_14	Existe PED em frente a testada ?	Não	-
P_15	Existe FTP em frente a testada ?	Não	-
P_16	Classificação geral da calçada pelo pesquisador.	Regular	5
