Diagnóstico da Calçada	Qualidade do Serviço	
Endereço: Rua Curitiba, 1811	88	B
Data do Registro: 12/11/2019 10:01:40		
#N/D

Diagnóstico da Calçada	Qualidade do Serviço		Complemento do Diagnóstico
Endereço: Rua Curitiba, 1811 Data do Registro: 12/11/2019 10:01:40 #N/D	88	B

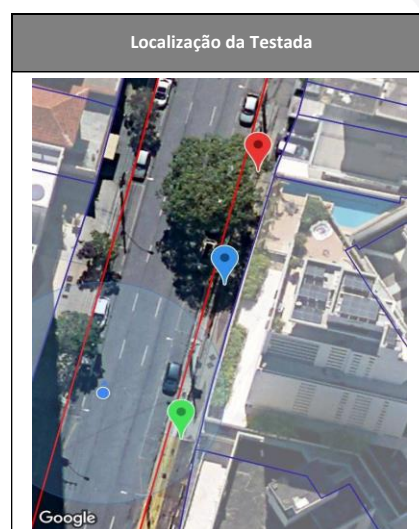
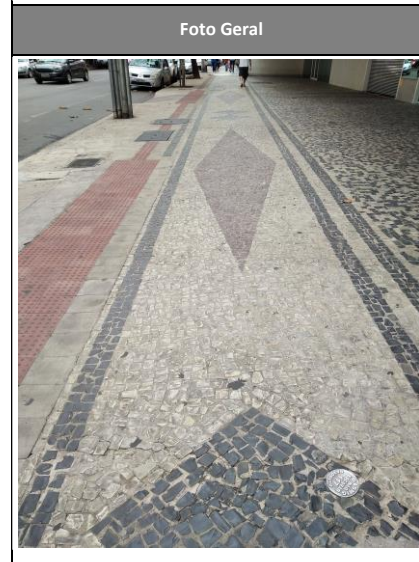
ID	Itens Avaliados	Respostas	Nota
P_1	O Mobiliário urbano está dentro da faixa de serviço de 70 cm ?	Sim	-
P_2	Qual a largura livre do Passeio ?	Acima de 1.50 m	10
P_3	Tipo de revestimento da caçada ?	Pedra Portuguesa	8
P_4	Existência de Buracos ?	Nenhum	10
P_5	Condições Gerais do Piso e meio-fio da calçada ?	Ótimo(a)	10
P_6	Presença de desníveis ?	Nenhum	10
P_7	Tem rebaixamento de calçada para Pedestre ?	Não	10
P_8	Possui piso tátil ao longo da Calçada ?	Sim	-
P_9	A calçada Possui Rebaixamento de Veículos correto ?	Sim	10
P_10	Existência de altura livre menor que 2,10 m ?	Não	-
P_11	O Passeio está no padrão da SMPU ?	Não	0
P_12	A testada possui prática de estacionamento sobre o passeio ?	Não	10
P_13	Existe algum dispositivo de Drenagem sobre a calçada ?	Sim	0
P_14	Existe PED em frente a testada ?	Não	-
P_15	Existe FTP em frente a testada ?	Não	-
P_16	Classificação geral da calçada pelo pesquisador.	Ótimo(a)	10
