Diagnóstico da Calçada	Qualidade do Serviço	
Endereço: Av. João Pinheiro, s/nº	53	C
Data do Registro: 30/10/2019 10:25:56		
Num. Lote CTM: 10324400340

Diagnóstico da Calçada	Qualidade do Serviço		Complemento do Diagnóstico
Endereço: Av. João Pinheiro, s/nº Data do Registro: 30/10/2019 10:25:56 Num. Lote CTM: 10324400340	53	C

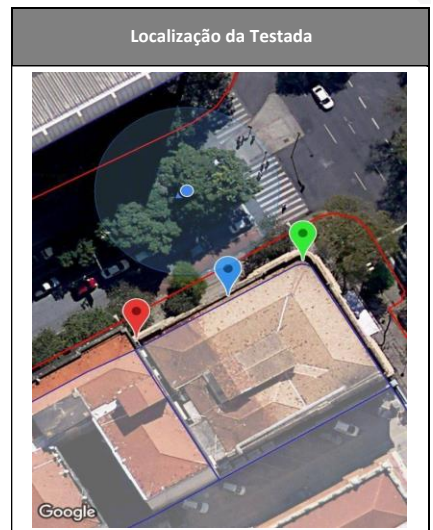
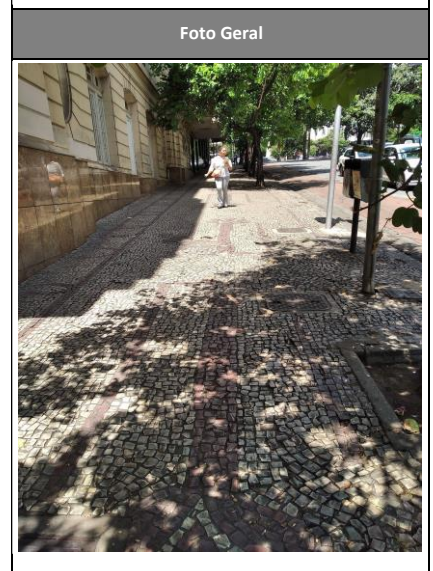
ID	Itens Avaliados	Respostas	Nota
P_1	O Mobiliário urbano está dentro da faixa de serviço de 70 cm ?	Sim	-
P_2	Qual a largura livre do Passeio ?	Acima de 1.50 m	10
P_3	Tipo de revestimento da calçada ?	Pedra Portuguesa	8
P_4	Existência de Buracos ?	Poucos	10
P_5	Condições Gerais do Piso e meio-fio da calçada ?	Regular	10
P_6	Presença de desníveis ?	Nenhum	10
P_7	Tem rebaixamento de calçada para Pedestre ?	Não, mas deveria ter.	8
P_8	Possui piso tátil ao longo da Calçada ?	Não	-
P_9	A calçada Possui Rebaixamento de Veículos correto ?	N.A	10
P_10	Existência de altura livre menor que 2,10 m ?	Não	-
P_11	O Passeio está no padrão da SMPU ?	Não	0
P_12	A testada possui prática de estacionamento sobre o passeio ?	Não	0
P_13	Existe algum dispositivo de Drenagem sobre a calçada ?	Não	0
P_14	Existe PED em frente a testada ?	Não	-
P_15	Existe FTP em frente a testada ?	Sim	-
P_16	Classificação geral da calçada pelo pesquisador.	Regular	10
