Diagnóstico da Calçada	Qualidade do Serviço	
Endereço: Av. Abílio Machado, 926	62	C
Data do Registro: 08/11/2019 11:13:05		
Num. Lote CTM: 130618900200

# Lote 1 - Rota: Noroeste

**FRATAR**  
ENGENHARIA CONSULTIVA

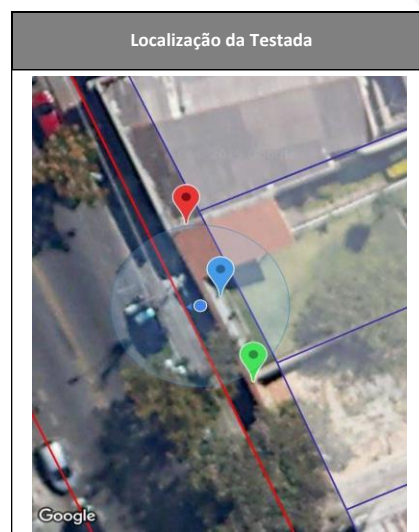
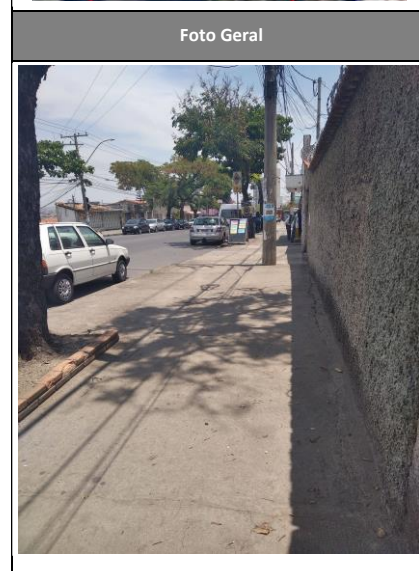
ID	Itens Avaliados	Respostas	Nota
P_1	O Mobiliário urbano está dentro da faixa de serviço de 70 cm ?	Não	-
P_2	Qual a largura livre do Passeio ?	Acima de 1.50 m	10
P_3	Tipo de revestimento da calçada ?	Concreto	10
P_4	Existência de Buracos ?	Poucos	5
P_5	Condições Gerais do Piso e meio-fio da calçada ?	Regular	5
P_6	Presença de desníveis ?	Leve	7
P_7	Tem rebaixamento de calçada para Pedestre ?	Não	10
P_8	Possui piso tátil ao longo da Calçada ?	Não	-
P_9	A calçada Possui Rebaixamento de Veículos correto ?	Não	0
P_10	Existência de altura livre menor que 2,10 m ?	Não	-
P_11	O Passeio está no padrão da SMPU ?	Não	0
P_12	A testada possui prática de estacionamento sobre o passeio ?	Não	10
P_13	Existe algum dispositivo de Drenagem sobre a calçada ?	Não	0
P_14	Existe PED em frente a testada ?	Não	-
P_15	Existe FTP em frente a testada ?	Não	-
P_16	Classificação geral da calçada pelo pesquisador.	Regular	5
