Diagnóstico da Calçada	Qualidade do Serviço	
Endereço: Av. Abílio Machado, 1151	55	C
Data do Registro: 11/11/2019 14:57:27		
Num. Lote CTM: 130057300480

Lote 1 - Rota: Noroeste

FRATAR
ENGENHARIA CONSULTIVA

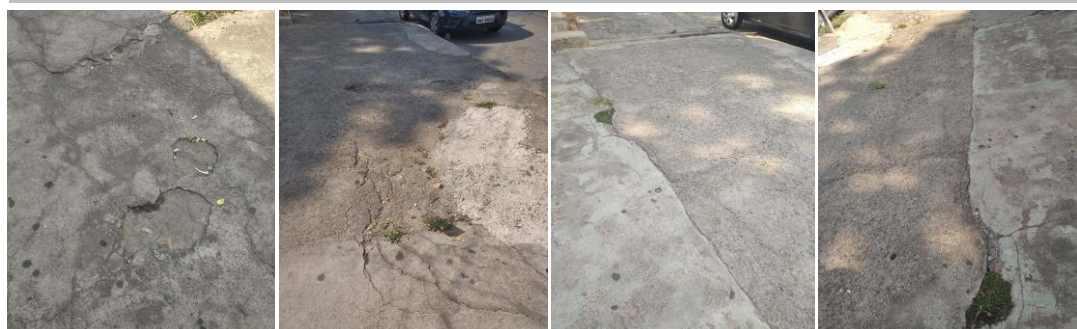
Fotos Complementares - Detalhes do Passeio

ID	Itens Avaliados	Respostas	Nota
P_1	O Mobiliário urbano está dentro da faixa de serviço de 70 cm ?	Sim	-
P_2	Qual a largura livre do Passeio ?	Acima de 1.50 m	10
P_3	Tipo de revestimento da calçada ?	Concreto	10
P_4	Existência de Buracos ?	Poucos	5
P_5	Condições Gerais do Piso e meio-fio da calçada ?	Péssimo	0
P_6	Presença de desníveis ?	Nenhum	10
P_7	Tem rebaixamento de calçada para Pedestre ?	Não	10
P_8	Possui piso tátil ao longo da Calçada ?	Não	-
P_9	A calçada Possui Rebaixamento de Veículos correto ?	N.A	0
P_10	Existência de altura livre menor que 2,10 m ?	Não	-
P_11	O Passeio está no padrão da SMPU ?	Não	0
P_12	A testada possui prática de estacionamento sobre o passeio ?	Não	10
P_13	Existe algum dispositivo de Drenagem sobre a calçada ?	Não	0
P_14	Existe PED em frente a testada ?	Não	-
P_15	Existe FTP em frente a testada ?	Não	-
P_16	Classificação geral da calçada pelo pesquisador.	Ruim	0
