Diagnóstico da Calçada	Qualidade do Serviço	
Endereço: Rua Curitiba, 1607	72	B
Data do Registro: 12/11/2019 10:27:40		
#N/D

Diagnóstico da Calçada	Qualidade do Serviço		Complemento do Diagnóstico
Endereço: Rua Curitiba, 1607 Data do Registro: 12/11/2019 10:27:40 #N/D	72	B

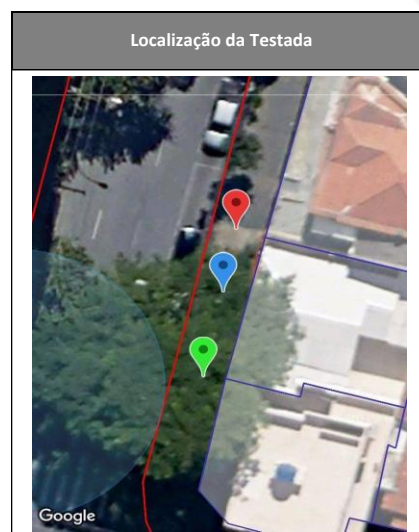
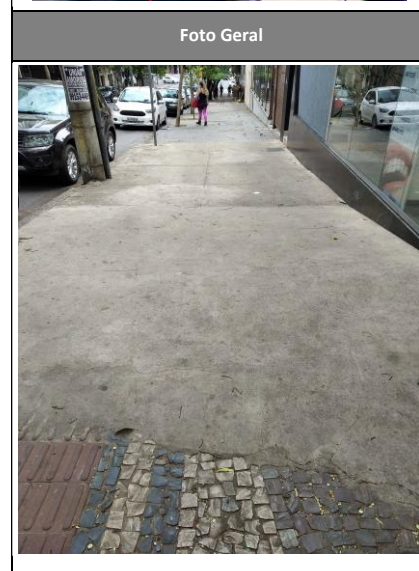
ID	Itens Avaliados	Respostas	Nota
P_1	O Mobiliário urbano está dentro da faixa de serviço de 70 cm ?	Sim	-
P_2	Qual a largura livre do Passeio ?	Acima de 1.50 m	10
P_3	Tipo de revestimento da calçada ?	Concreto	10
P_4	Existência de Buracos ?	Poucos	5
P_5	Condições Gerais do Piso e meio-fio da calçada ?	Ótimo(a)	10
P_6	Presença de desníveis ?	Leve	7
P_7	Tem rebaixamento de calçada para Pedestre ?	Não	10
P_8	Possui piso tátil ao longo da Calçada ?	Não	-
P_9	A calçada Possui Rebaixamento de Veículos correto ?	N.A	0
P_10	Existência de altura livre menor que 2,10 m ?	Não	-
P_11	O Passeio está no padrão da SMPU ?	Não	0
P_12	A testada possui prática de estacionamento sobre o passeio ?	Não	10
P_13	Existe algum dispositivo de Drenagem sobre a calçada ?	Não	0
P_14	Existe PED em frente a testada ?	Não	-
P_15	Existe FTP em frente a testada ?	Não	-
P_16	Classificação geral da calçada pelo pesquisador.	Ótimo(a)	10
