# Lote 4 - Rota: Contorno

**FRATAR**  
ENGENHARIA CONSULTIVA

Diagnóstico da Calçada	Qualidade do Serviço	
Endereço: Av.Contorno, 4915	<b>66</b>	<b>C</b>
Data do Registro: 02/11/2019 13:21:13		
Num. Lote CTM: 70001200170

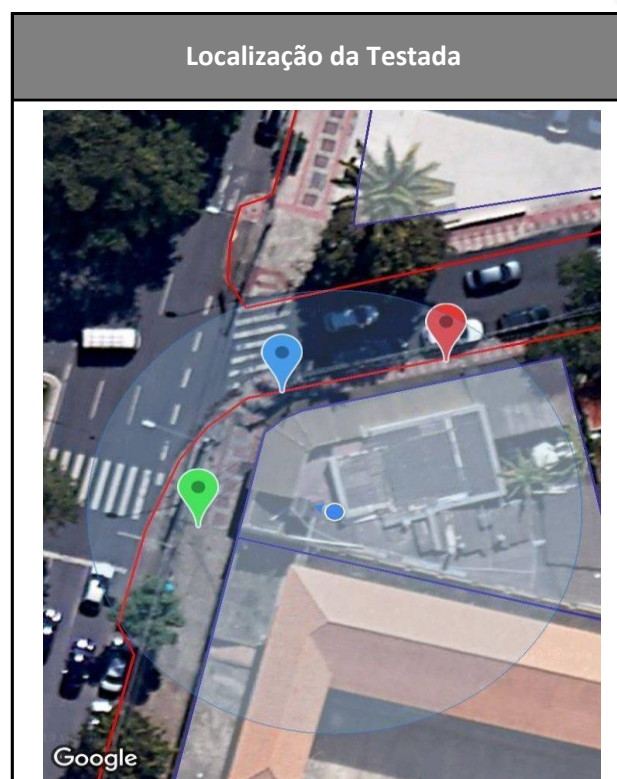
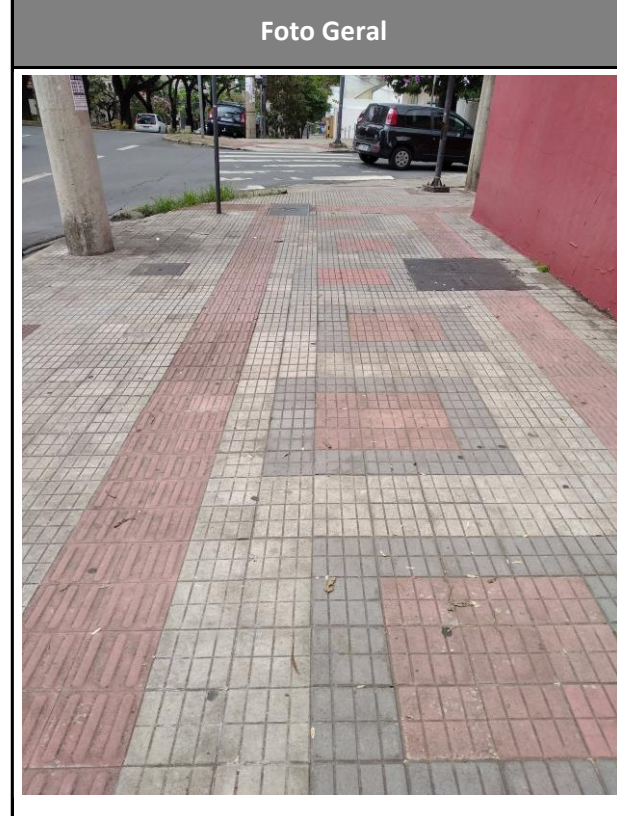
ID	Itens Avaliados	Respostas	Nota
P_1	O Mobiliário urbano está dentro da faixa de serviço de 70 cm ?	Sim	-
P_2	Qual a largura livre do Passeio ?	Acima de 1.50 m	10
P_3	Tipo de revestimento da calçada ?	Ladrilho Hidráulico	10
P_4	Existencia de Buracos ?	Poucos	5
P_5	Condições Gerais do Piso e meio-fio da calçada ?	Ótimo(a)	10
P_6	Presença de desniveis ?	Nenhum	10
P_7	Tem rebaixamento de calçada para Pedestre ?	Sim	9
P_8	Possui piso tátil ao longo da Calçada ?	Sim	-
P_9	A calçada Possui Rebaixamento de Veiculos correto ?	N.A	0
P_10	Existencia de altura livre menor que 2,10 m ?	Não	-
P_11	O Passeio está no padrao da SMPU ?	Não	0
P_12	A testada possui prática de estacionamento sobre o passeio ?	Não	10
P_13	Existe algum dispositivo de Drenagem sobre a calçada ?	Sim	0
P_14	Existe PED em frente a testada ?	Não	-
P_15	Existe FTP em frente a testada ?	Sim	-
P_16	Classificação geral da calçada pelo pesquisador.	Ótimo(a)	10
