Lote 4 - Rota: Contorno

FRATAR
ENGENHARIA CONSULTIVA

| Diagnóstico da Calçada | Qualidade do Serviço | |
| Endereço: Av.Contorno, 3844 | 83 | B |

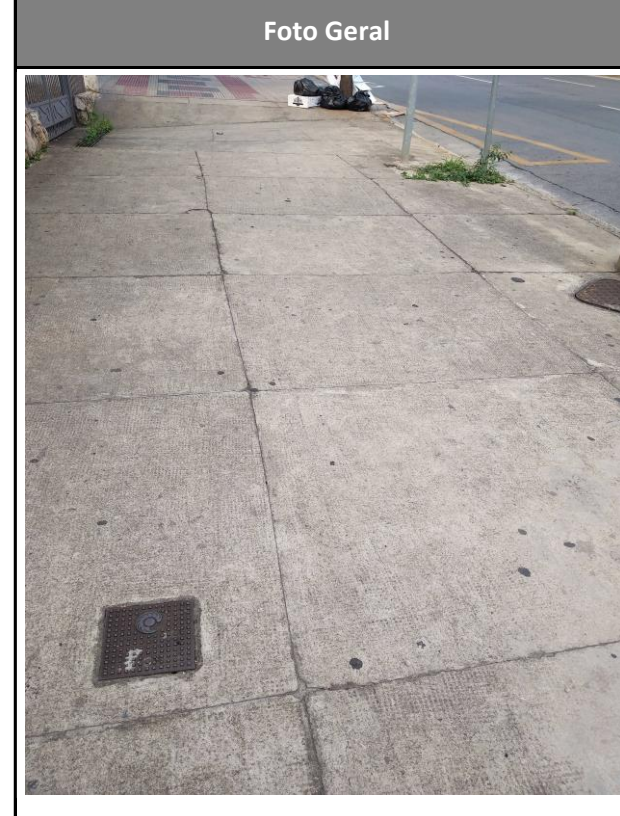
| ID | Itens Avaliados | Respostas | Nota |
|---|--|---|---|
| P_6 | Presença de desniveis ? | Médio | 3 |
| P_11 | O Passeio está no padrao da SMPU ? | Não | 0 |
| P_13 | Existe algum dispositivo de Drenagem sobre a calçada ? | Sim | 0 |
