Lote 1 - Rota: Padre Pedro Pinto

Diagnóstico da Calçada	Qualidade do Serviço	
Endereço: Rua Padre Pedro Pinto, 55	37	D
Data do Registro: 22/11/2019 11:21:21		
Num. Lote CTM: 190418000225

FRATAR
ENGENHARIA CONSULTIVA

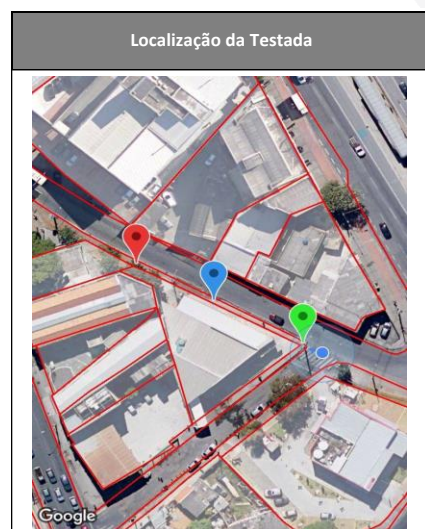
ID	Itens Avaliados	Respostas	Nota
P_1	O Mobiliario urbano está dentro da faixa de serviço de 70 cm ?	Sim	-
P_2	Qual a largura livre do Passeio ?	Acima de 1.50 m	10
P_3	Tipo de revestimento da caçada ?	Concreto	10
P_4	Existencia de Buracos ?	Poucos	5
P_5	Condições Gerais do Piso e meio-fio da calçada ?	Péssimo	0
P_6	Presença de desniveis ?	Médio	3
P_7	Tem rebaixamento de calçada para Pedestre ?	Sim	9
P_8	Possui piso tátil ao longo da Calçada ?	Sim	-
P_9	A calçada Possui Rebaixamento de Veiculos correto ?	N.A	0
P_10	Existencia de altura livre menor que 2,10 m ?	Não	-
P_11	O Passeio está no padrao da SMPU ?	Não	0
P_12	A testada possui prática de estacionamento sobre o passeio ?	Sim	0
P_13	Existe algum dispositivo de Drenagem sobre a calçada ?	Não	0
P_14	Existe PED em frente a testada ?	Não	-
P_15	Existe FTP em frente a testada ?	Não	-
P_16	Classificação geral da calçada pelo pesquisador.	Ruim	0
