Diagnóstico da Calçada	Qualidade do Serviço	
Endereço: Av. Augusto de Lima, 1168	<b>65</b>	<b>C</b>
Data do Registro: 07/11/2019 10:56:21		
Num. Lote CTM: 10362200095

Diagnóstico da Calçada	Qualidade do Serviço		Complemento do Diagnóstico
Endereço: Av. Augusto de Lima, 1168 Data do Registro: 07/11/2019 10:56:21 Num. Lote CTM: 10362200095	65	C

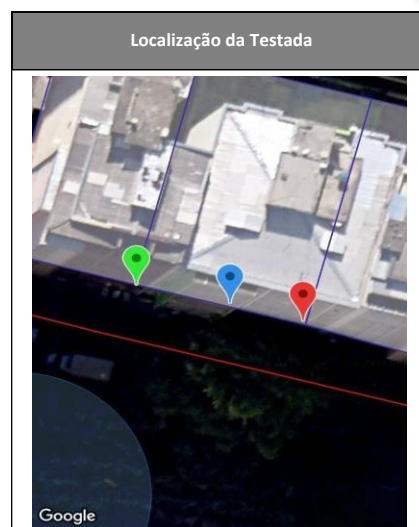
ID	Itens Avaliados	Respostas	Nota
P_1	O Mobiliario urbano está dentro da faixa de serviço de 70 cm ?	Sim	-
P_2	Qual a largura livre do Passeio ?	Acima de 1.50 m	10
P_3	Tipo de revestimento da caçada ?	Ladrilho Hidráulico	10
P_4	Existencia de Buracos ?	Poucos	5
P_5	Condições Gerais do Piso e meio-fio da calçada ?	Regular	5
P_6	Presença de desniveis ?	Nenhum	10
P_7	Tem rebaixamento de calçada para Pedestre ?	Não	10
P_8	Possui piso tátil ao longo da Calçada ?	Não	-
P_9	A calçada Possui Rebaixamento de Veiculos correto ?	N.A	0
P_10	Existencia de altura livre menor que 2,10 m ?	Não	-
P_11	O Passeio está no padrao da SMPU ?	Não	0
P_12	A testada possui prática de estacionamento sobre o passeio ?	Não	10
P_13	Existe algum dispositivo de Drenagem sobre a calçada ?	Não	0
P_14	Existe PED em frente a testada ?	Não	-
P_15	Existe FTP em frente a testada ?	Não	-
P_16	Classificação geral da calçada pelo pesquisador.	Regular	5
