Diagnóstico da Calçada	Qualidade do Serviço	
Endereço: Rua Monteiro Lobato, 30	68	C
Data do Registro: 28/10/2019 11:18:56		
Num. Lote CTM: 140233900295

Diagnóstico da Calçada	Qualidade do Serviço		Complemento do Diagnóstico
Endereço: Rua Monteiro Lobato, 30 Data do Registro: 28/10/2019 11:18:56 Num. Lote CTM: 140233900295	68	C

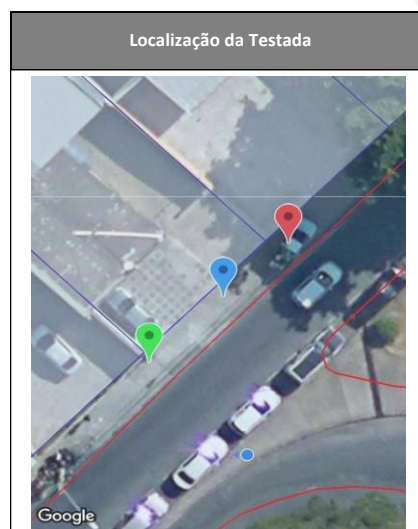
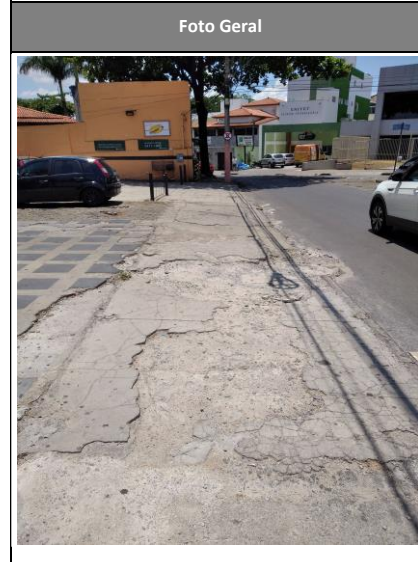
ID	Itens Avaliados	Respostas	Nota
P_1	O Mobiliário urbano está dentro da faixa de serviço de 70 cm ?	Sim	-
P_2	Qual a largura livre do Passeio ?	Entre 1.20 m e 1.50 m	6
P_3	Tipo de revestimento da calçada ?	Concreto	10
P_4	Existência de Buracos ?	Poucos	5
P_5	Condições Gerais do Piso e meio-fio da calçada ?	Regular	5
P_6	Presença de desníveis ?	Leve	7
P_7	Tem rebaixamento de calçada para Pedestre ?	Não	10
P_8	Possui piso tátil ao longo da Calçada ?	Não	-
P_9	A calçada Possui Rebaixamento de Veículos correto ?	Sim	10
P_10	Existência de altura livre menor que 2,10 m ?	Não	-
P_11	O Passeio está no padrão da SMPU ?	Não	0
P_12	A testada possui prática de estacionamento sobre o passeio ?	Não	10
P_13	Existe algum dispositivo de Drenagem sobre a calçada ?	Não	0
P_14	Existe PED em frente a testada ?	Não	-
P_15	Existe FTP em frente a testada ?	Não	-
P_16	Classificação geral da calçada pelo pesquisador.	Regular	5
