Lote 4 - Rota: Contorno

Diagnóstico da Calçada	Qualidade do Serviço	
Endereço: Av.Contorno, 7072	85	B
Data do Registro: 31/10/2019 16:39:37		
Num. Lote CTM: 10009800095

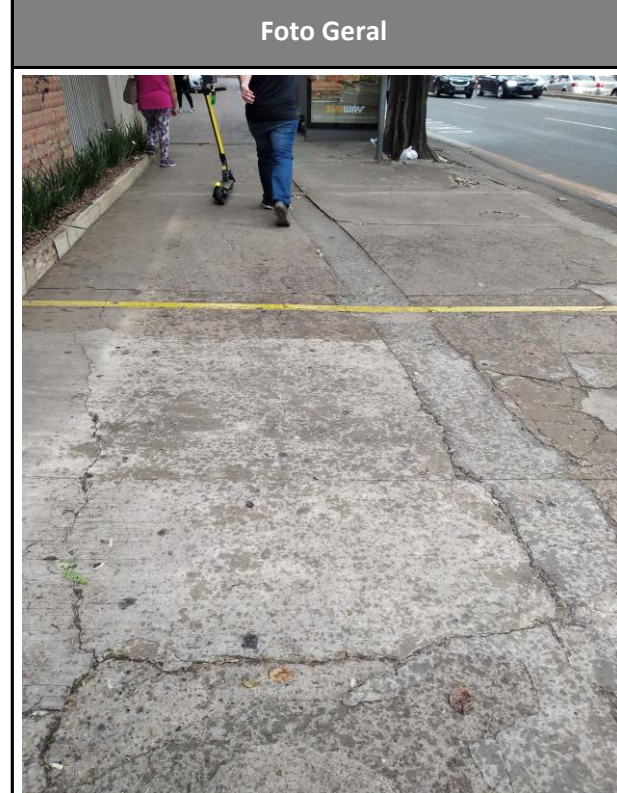
ID	Itens Avaliados	Respostas	Nota
P_1	O Mobiliário urbano está dentro da faixa de serviço de 70 cm ?	Sim	-
P_2	Qual a largura livre do Passeio ?	Acima de 1.50 m	10
P_3	Tipo de revestimento da calçada ?	Concreto	10
P_4	Existencia de Buracos ?	Poucos	5
P_5	Condições Gerais do Piso e meio-fio da calçada ?	Ótimo(a)	10
P_6	Presença de desniveis ?	Nenhum	10
P_7	Tem rebaixamento de calçada para Pedestre ?	Não	10
P_8	Possui piso tátil ao longo da Calçada ?	Não	-
P_9	A calçada Possui Rebaixamento de Veiculos correto ?	Sim	10
P_10	Existencia de altura livre menor que 2,10 m ?	Não	-
P_11	O Passeio está no padrao da SMPU ?	Não	0
P_12	A testada possui prática de estacionamento sobre o passeio ?	Não	10
P_13	Existe algum dispositivo de Drenagem sobre a calçada ?	Não	0
P_14	Existe PED em frente a testada ?	Não	-
P_15	Existe FTP em frente a testada ?	Não	-
P_16	Classificação geral da calçada pelo pesquisador.	Ótimo(a)	10
