Diagnóstico da Calçada	Qualidade do Serviço	
Endereço: Av. Abílio Machado, s/nº	70	C
Data do Registro: 11/11/2019 17:19:38		
Num. Lote CTM: 130629200670

Lote 1 - Rota: Noroeste

FRATAR
ENGENHARIA CONSULTIVA

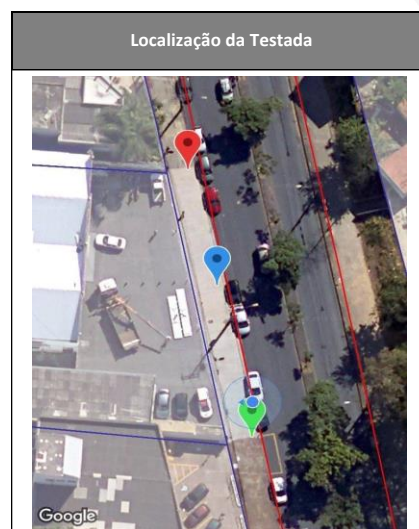
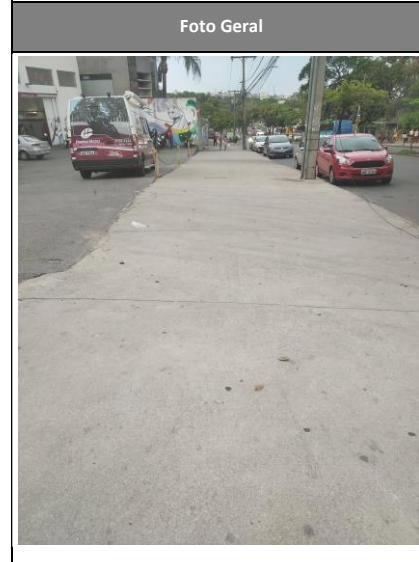
ID	Itens Avaliados	Respostas	Nota
P_1	O Mobiliário urbano está dentro da faixa de serviço de 70 cm ?	Sim	-
P_2	Qual a largura livre do Passeio ?	Acima de 1.50 m	10
P_3	Tipo de revestimento da calçada ?	Concreto	10
P_4	Existência de Buracos ?	Nenhum	10
P_5	Condições Gerais do Piso e meio-fio da calçada ?	Ótimo(a)	10
P_6	Presença de desníveis ?	Nenhum	10
P_7	Tem rebaixamento de calçada para Pedestre ?	Não	10
P_8	Possui piso tátil ao longo da Calçada ?	Não	-
P_9	A calçada Possui Rebaixamento de Veículos correto ?	Não	0
P_10	Existência de altura livre menor que 2,10 m ?	Não	-
P_11	O Passeio está no padrão da SMPU ?	Não	0
P_12	A testada possui prática de estacionamento sobre o passeio ?	Sim	0
P_13	Existe algum dispositivo de Drenagem sobre a calçada ?	Não	0
P_14	Existe PED em frente a testada ?	Não	-
P_15	Existe FTP em frente a testada ?	Não	-
P_16	Classificação geral da calçada pelo pesquisador.	Ótimo(a)	10
