Lote 4 - Rota: Contorno

FRATAR
ENGENHARIA CONSULTIVA

Diagnóstico da Calçada	Qualidade do Serviço	
Endereço: Av.Contorno, 1991	85	B
Data do Registro: 04/11/2019 15:37:06		
Num. Lote CTM: 60005000220

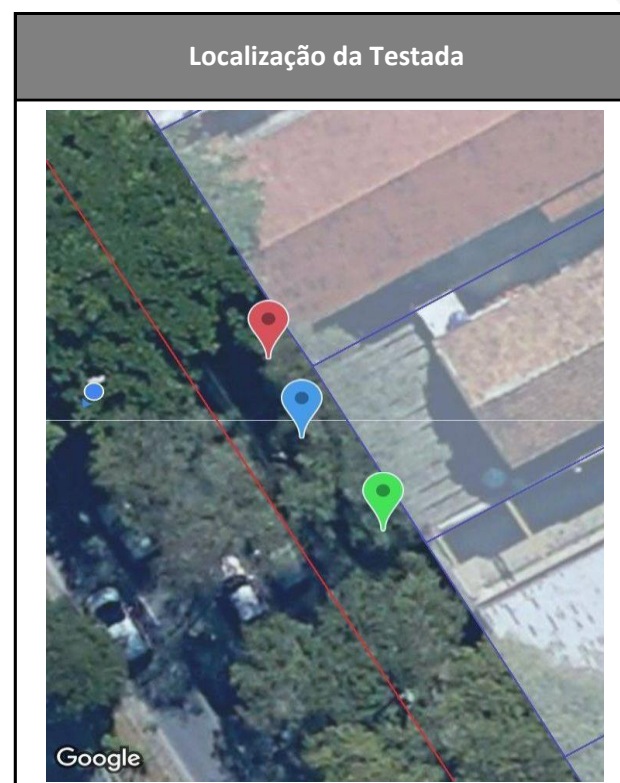
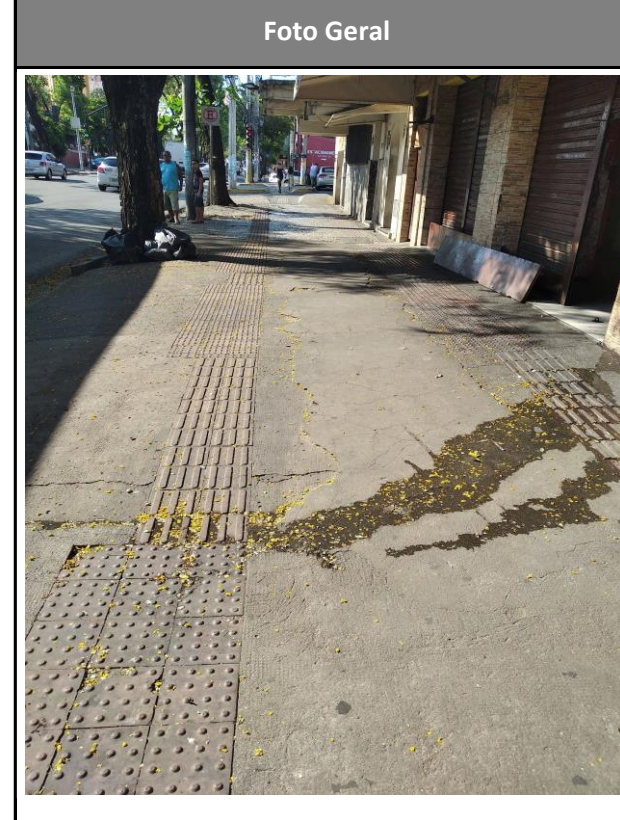
ID	Itens Avaliados	Respostas	Nota
P_1	O Mobiliário urbano está dentro da faixa de serviço de 70 cm ?	Sim	-
P_2	Qual a largura livre do Passeio ?	Acima de 1.50 m	10
P_3	Tipo de revestimento da calçada ?	Concreto	10
P_4	Existencia de Buracos ?	Poucos	5
P_5	Condições Gerais do Piso e meio-fio da calçada ?	Ótimo(a)	10
P_6	Presença de desniveis ?	Nenhum	10
P_7	Tem rebaixamento de calçada para Pedestre ?	Não	10
P_8	Possui piso tátil ao longo da Calçada ?	Sim	-
P_9	A calçada Possui Rebaixamento de Veiculos correto ?	Sim	10
P_10	Existencia de altura livre menor que 2,10 m ?	Não	-
P_11	O Passeio está no padrao da SMPU ?	Não	0
P_12	A testada possui prática de estacionamento sobre o passeio ?	Não	10
P_13	Existe algum dispositivo de Drenagem sobre a calçada ?	Não	0
P_14	Existe PED em frente a testada ?	Não	-
P_15	Existe FTP em frente a testada ?	Não	-
P_16	Classificação geral da calçada pelo pesquisador.	Ótimo(a)	10
