Diagnóstico da Calçada	Qualidade do Serviço	
Endereço: Rua São Paulo, 1071	56	C
Data do Registro: 08/11/2019 07:54:48		
Num. Lote CTM: 10353400190

Lote 4 - Rota: Raja Gabáglia

FRATAR
ENGENHARIA CONSULTIVA

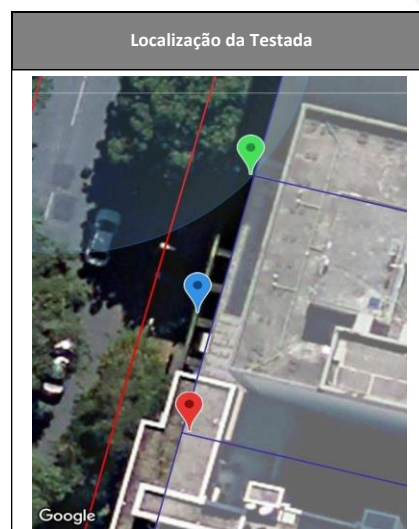
ID	Itens Avaliados	Respostas	Nota
P_1	O Mobiliário urbano está dentro da faixa de serviço de 70 cm ?	Sim	-
P_2	Qual a largura livre do Passeio ?	Acima de 1.50 m	10
P_3	Tipo de revestimento da calçada ?	Pedra Portuguesa	8
P_4	Existência de Buracos ?	Poucos	5
P_5	Condições Gerais do Piso e meio-fio da calçada ?	Regular	5
P_6	Presença de desníveis ?	Médio	3
P_7	Tem rebaixamento de calçada para Pedestre ?	Não	10
P_8	Possui piso tátil ao longo da Calçada ?	Sim	-
P_9	A calçada Possui Rebaixamento de Veículos correto ?	Não	0
P_10	Existência de altura livre menor que 2,10 m ?	Não	-
P_11	O Passeio está no padrão da SMPU ?	Não	0
P_12	A testada possui prática de estacionamento sobre o passeio ?	Não	10
P_13	Existe algum dispositivo de Drenagem sobre a calçada ?	Não	0
P_14	Existe PED em frente a testada ?	Sim	-
P_15	Existe FTP em frente a testada ?	Não	-
P_16	Classificação geral da calçada pelo pesquisador.	Regular	5
