Diagnóstico da Calçada	Qualidade do Serviço	
Endereço: Av. Abílio Machado, 1594	<b>65</b>	<b>C</b>
Data do Registro: 08/11/2019 13:33:16		
Num. Lote CTM: 130054500120

# Lote 1 - Rota: Noroeste

**FRATAR**  
ENGENHARIA CONSULTIVA

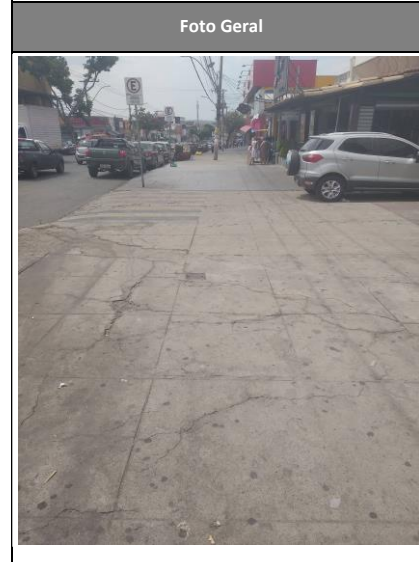
ID	Itens Avaliados	Respostas	Nota
P_1	O Mobiliário urbano está dentro da faixa de serviço de 70 cm ?	Sim	-
P_2	Qual a largura livre do Passeio ?	Acima de 1.50 m	10
P_3	Tipo de revestimento da calçada ?	Concreto	10
P_4	Existência de Buracos ?	Poucos	5
P_5	Condições Gerais do Piso e meio-fio da calçada ?	Regular	5
P_6	Presença de desníveis ?	Nenhum	10
P_7	Tem rebaixamento de calçada para Pedestre ?	Não	10
P_8	Possui piso tátil ao longo da Calçada ?	Não	-
P_9	A calçada Possui Rebaixamento de Veículos correto ?	Não	0
P_10	Existência de altura livre menor que 2,10 m ?	Não	-
P_11	O Passeio está no padrão da SMPU ?	Não	0
P_12	A testada possui prática de estacionamento sobre o passeio ?	Não	10
P_13	Existe algum dispositivo de Drenagem sobre a calçada ?	Não	0
P_14	Existe PED em frente a testada ?	Não	-
P_15	Existe FTP em frente a testada ?	Não	-
P_16	Classificação geral da calçada pelo pesquisador.	Regular	5
