Diagnóstico da Calçada	Qualidade do Serviço	
Endereço: Av. Augusto de Lima, 1646	<b>75</b>	<b>B</b>
Data do Registro: 07/11/2019 09:56:56		
Num. Lote CTM: 10366300030

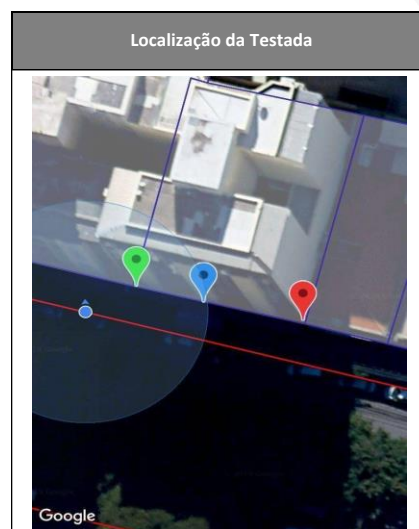
ID	Itens Avaliados	Respostas	Nota
P_1	O Mobiliário urbano está dentro da faixa de serviço de 70 cm ?	Sim	-
P_2	Qual a largura livre do Passeio ?	Acima de 1.50 m	10
P_3	Tipo de revestimento da calçada ?	Concreto	10
P_4	Existência de Buracos ?	Poucos	5
P_5	Condições Gerais do Piso e meio-fio da calçada ?	Ótimo(a)	10
P_6	Presença de desníveis ?	Nenhum	10
P_7	Tem rebaixamento de calçada para Pedestre ?	Não	10
P_8	Possui piso tátil ao longo da Calçada ?	Não	-
P_9	A calçada Possui Rebaixamento de Veículos correto ?	Não	0
P_10	Existência de altura livre menor que 2,10 m ?	Não	-
P_11	O Passeio está no padrão da SMPU ?	Não	0
P_12	A testada possui prática de estacionamento sobre o passeio ?	Não	10
P_13	Existe algum dispositivo de Drenagem sobre a calçada ?	Sim	0
P_14	Existe PED em frente a testada ?	Não	-
P_15	Existe FTP em frente a testada ?	Não	-
P_16	Classificação geral da calçada pelo pesquisador.	Ótimo(a)	10
