# Lote 4 - Rota: Contorno

**FRATAR**  
ENGENHARIA CONSULTIVA

Diagnóstico da Calçada	Qualidade do Serviço	
Endereço: Av.Contorno, 3505	<b>72</b>	<b>B</b>
Data do Registro: 08/11/2019 17:51:23		
Num. Lote CTM: 70100200315

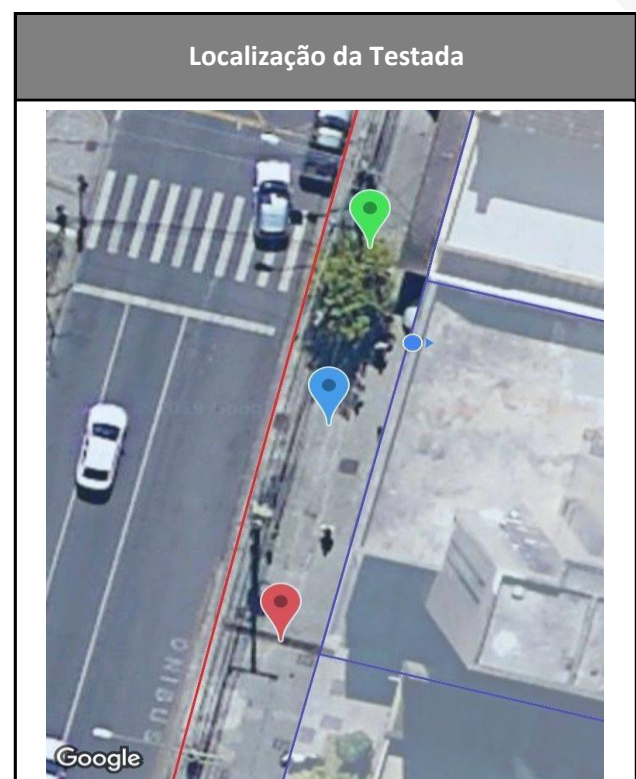
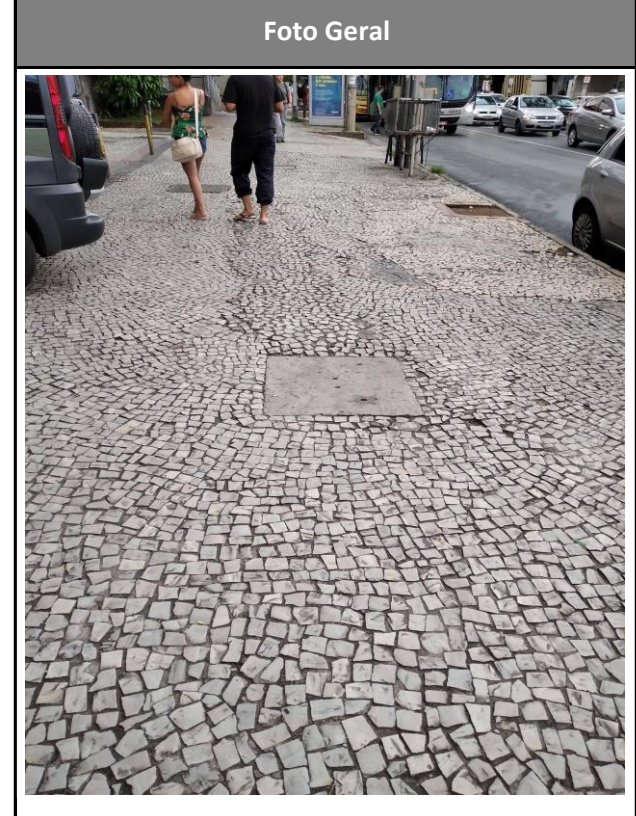
ID	Itens Avaliados	Respostas	Nota
P_1	O Mobiliário urbano está dentro da faixa de serviço de 70 cm ?	Sim	-
P_2	Qual a largura livre do Passeio ?	Acima de 1.50 m	10
P_3	Tipo de revestimento da calçada ?	Pedra Portuguesa	8
P_4	Existencia de Buracos ?	Poucos	5
P_5	Condições Gerais do Piso e meio-fio da calçada ?	Ótimo(a)	10
P_6	Presença de desniveis ?	Nenhum	10
P_7	Tem rebaixamento de calçada para Pedestre ?	Sim	9
P_8	Possui piso tátil ao longo da Calçada ?	Não	-
P_9	A calçada Possui Rebaixamento de Veiculos correto ?	Não	0
P_10	Existencia de altura livre menor que 2,10 m ?	Não	-
P_11	O Passeio está no padrao da SMPU ?	Não	0
P_12	A testada possui prática de estacionamento sobre o passeio ?	Não	10
P_13	Existe algum dispositivo de Drenagem sobre a calçada ?	Não	0
P_14	Existe PED em frente a testada ?	Não	-
P_15	Existe FTP em frente a testada ?	Sim	-
P_16	Classificação geral da calçada pelo pesquisador.	Ótimo(a)	10
